Lote 1 - Rota: Noroeste

Diagnóstico da Calçada	Qualidade do Serviço	
Endereço: Av. Abílio Machado, 809	77	B
Data do Registro: 11/11/2019 14:26:09		
Num. Lote CTM: 130062000165

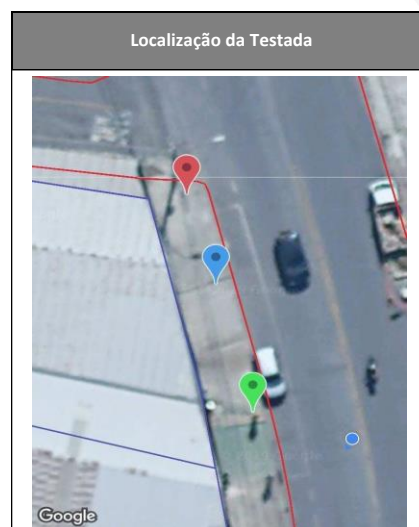
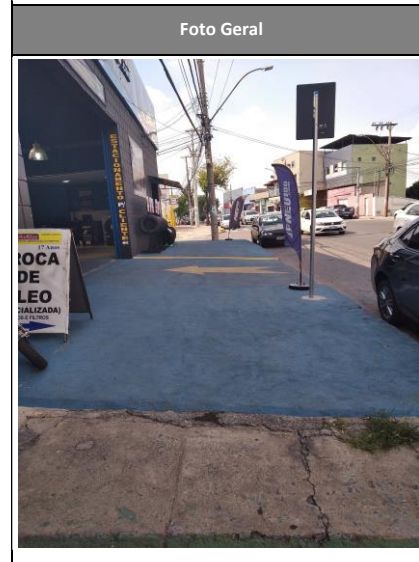
ID	Itens Avaliados	Respostas	Nota
P_1	O Mobiliário urbano está dentro da faixa de serviço de 70 cm ?	Sim	-
P_2	Qual a largura livre do Passeio ?	Acima de 1.50 m	10
P_3	Tipo de revestimento da calçada ?	Concreto	10
P_4	Existência de Buracos ?	Nenhum	10
P_5	Condições Gerais do Piso e meio-fio da calçada ?	Ótimo(a)	10
P_6	Presença de desníveis ?	Leve	7
P_7	Tem rebaixamento de calçada para Pedestre ?	Não	10
P_8	Possui piso tátil ao longo da Calçada ?	Não	-
P_9	A calçada Possui Rebaixamento de Veículos correto ?	Não	0
P_10	Existência de altura livre menor que 2,10 m ?	Não	-
P_11	O Passeio está no padrão da SMPU ?	Não	0
P_12	A testada possui prática de estacionamento sobre o passeio ?	Não	10
P_13	Existe algum dispositivo de Drenagem sobre a calçada ?	Não	0
P_14	Existe PED em frente a testada ?	Não	-
P_15	Existe FTP em frente a testada ?	Não	-
P_16	Classificação geral da calçada pelo pesquisador.	Ótimo(a)	10
