Lote 4 - Rota: Contorno

FRATAR
ENGENHARIA CONSULTIVA

Diagnóstico da Calçada	Qualidade do Serviço	
Endereço: Av.Contorno, 7213	65	C
Data do Registro: 31/10/2019 16:12:33		
Num. Lote CTM: 90043700535

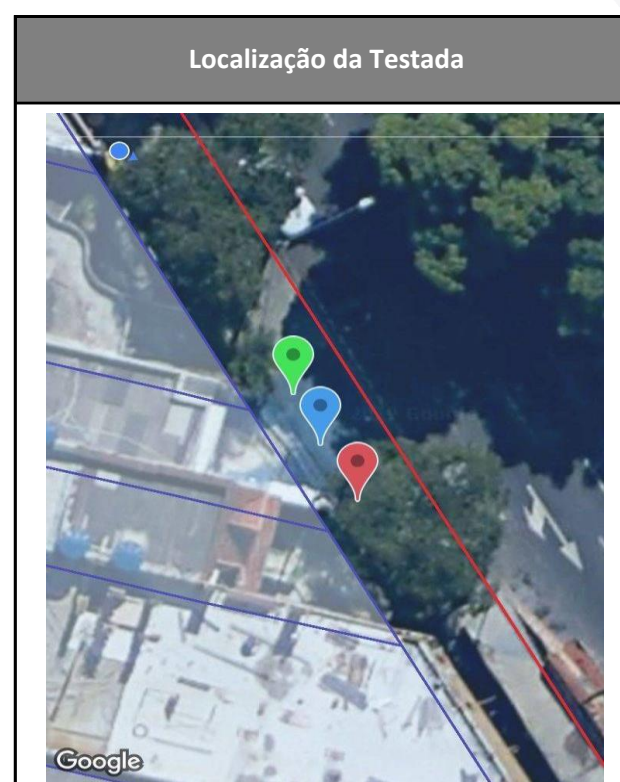
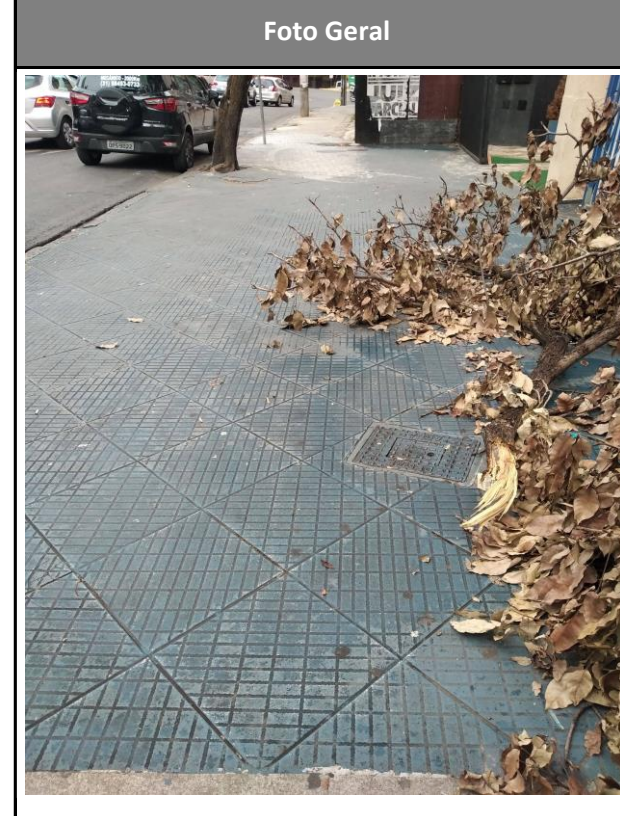
ID	Itens Avaliados	Respostas	Nota
P_1	O Mobiliário urbano está dentro da faixa de serviço de 70 cm ?	Sim	-
P_2	Qual a largura livre do Passeio ?	Acima de 1.50 m	10
P_3	Tipo de revestimento da calçada ?	Outro	0
P_4	Existencia de Buracos ?	Poucos	5
P_5	Condições Gerais do Piso e meio-fio da calçada ?	Ótimo(a)	10
P_6	Presença de desniveis ?	Nenhum	10
P_7	Tem rebaixamento de calçada para Pedestre ?	Não	10
P_8	Possui piso tátil ao longo da Calçada ?	Não	-
P_9	A calçada Possui Rebaixamento de Veiculos correto ?	Não	0
P_10	Existencia de altura livre menor que 2,10 m ?	Não	-
P_11	O Passeio está no padrao da SMPU ?	Não	0
P_12	A testada possui prática de estacionamento sobre o passeio ?	Não	10
P_13	Existe algum dispositivo de Drenagem sobre a calçada ?	Não	0
P_14	Existe PED em frente a testada ?	Não	-
P_15	Existe FTP em frente a testada ?	Não	-
P_16	Classificação geral da calçada pelo pesquisador.	Ótimo(a)	10
