Diagnóstico da Calçada	Qualidade do Serviço	
Endereço: Av. Ivaí, 197	65	C
Data do Registro: 12/11/2019 13:12:15		
Num. Lote CTM: 130079000415

Lote 1 - Rota: Noroeste

FRATAR
ENGENHARIA CONSULTIVA

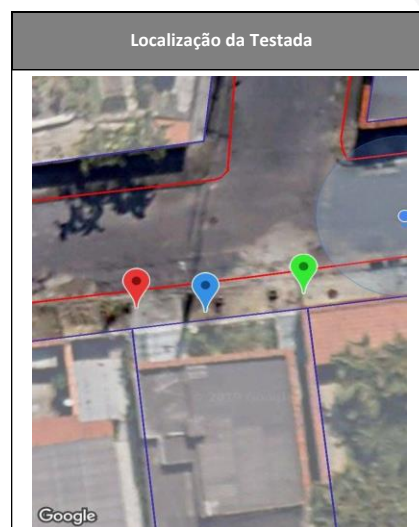
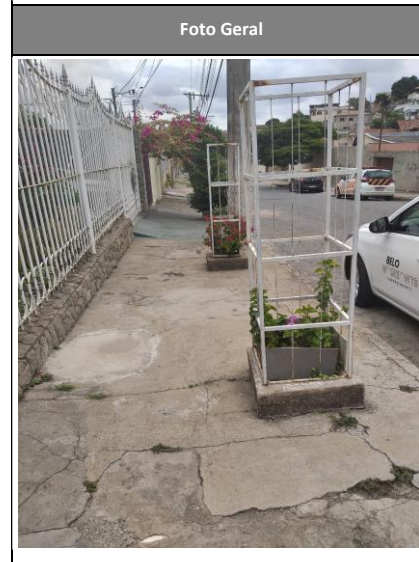
ID	Itens Avaliados	Respostas	Nota
P_1	O Mobiliário urbano está dentro da faixa de serviço de 70 cm ?	Sim	-
P_2	Qual a largura livre do Passeio ?	Acima de 1.50 m	10
P_3	Tipo de revestimento da calçada ?	Concreto	10
P_4	Existência de Buracos ?	Poucos	5
P_5	Condições Gerais do Piso e meio-fio da calçada ?	Regular	5
P_6	Presença de desníveis ?	Nenhum	10
P_7	Tem rebaixamento de calçada para Pedestre ?	Não	10
P_8	Possui piso tátil ao longo da Calçada ?	Não	-
P_9	A calçada Possui Rebaixamento de Veículos correto ?	Não	0
P_10	Existência de altura livre menor que 2,10 m ?	Não	-
P_11	O Passeio está no padrão da SMPU ?	Não	0
P_12	A testada possui prática de estacionamento sobre o passeio ?	Não	10
P_13	Existe algum dispositivo de Drenagem sobre a calçada ?	Não	0
P_14	Existe PED em frente a testada ?	Não	-
P_15	Existe FTP em frente a testada ?	Não	-
P_16	Classificação geral da calçada pelo pesquisador.	Regular	5
