Diagnóstico da Calçada	Qualidade do Serviço	
Endereço: Av. Cristóvão Colombo, 607	51	C
Data do Registro: 02/11/2019 12:19:50		
Num. Lote CTM: 10064001095

Diagnóstico da Calçada	Qualidade do Serviço		Complemento do Diagnóstico
Endereço: Av. Cristovão Colombo, 607 Data do Registro: 02/11/2019 12:19:50 Num. Lote CTM: 10064001095	51	C

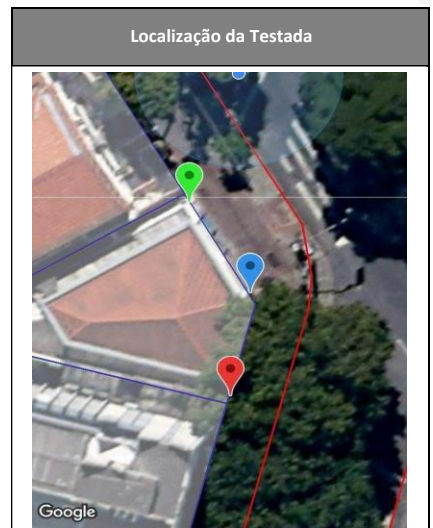
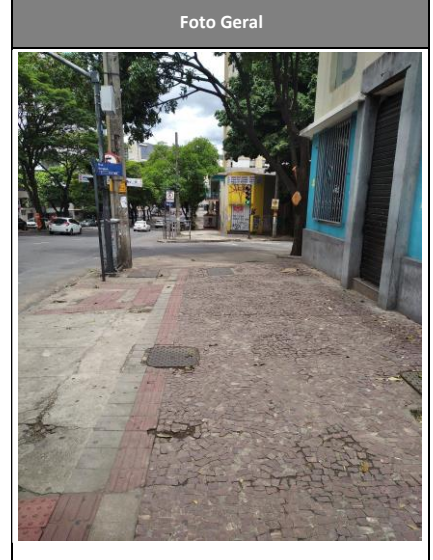
ID	Itens Avaliados	Respostas	Nota
P_1	O Mobiliário urbano está dentro da faixa de serviço de 70 cm ?	Sim	-
P_2	Qual a largura livre do Passeio ?	Acima de 1.50 m	10
P_3	Tipo de revestimento da calçada ?	Pedra Portuguesa	8
P_4	Existência de Buracos ?	Poucos	5
P_5	Condições Gerais do Piso e meio-fio da calçada ?	Péssimo	0
P_6	Presença de desníveis ?	Nenhum	10
P_7	Tem rebaixamento de calçada para Pedestre ?	Sim	10
P_8	Possui piso tátil ao longo da Calçada ?	Sim	-
P_9	A calçada Possui Rebaixamento de Veículos correto ?	N.A	0
P_10	Existência de altura livre menor que 2,10 m ?	Não	-
P_11	O Passeio está no padrão da SMPU ?	Não	0
P_12	A testada possui prática de estacionamento sobre o passeio ?	Não	10
P_13	Existe algum dispositivo de Drenagem sobre a calçada ?	Não	0
P_14	Existe PED em frente a testada ?	Não	-
P_15	Existe FTP em frente a testada ?	Sim	-
P_16	Classificação geral da calçada pelo pesquisador.	Ruim	5
