Diagnóstico da Calçada	Qualidade do Serviço	
Endereço: Av. Abílio Machado, 1380	62	C
Data do Registro: 08/11/2019 12:51:15		
Num. Lote CTM: 130047200155

Lote 1 - Rota: Noroeste

FRATAR
ENGENHARIA CONSULTIVA

Diagnóstico da Calçada	Qualidade do Serviço		Complemento do Diagnóstico
Endereço: Av. Abílio Machado, 1380 Data do Registro: 08/11/2019 12:51:15 Num. Lote CTM: 130047200155	62	C

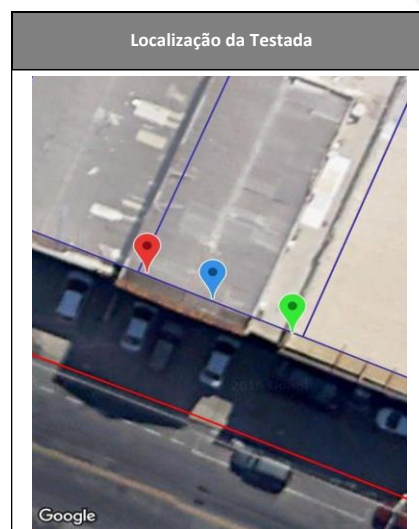
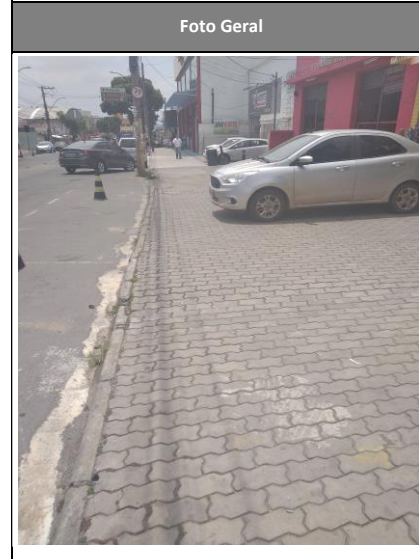
ID	Itens Avaliados	Respostas	Nota
P_1	O Mobiliário urbano está dentro da faixa de serviço de 70 cm ?	Sim	-
P_2	Qual a largura livre do Passeio ?	Acima de 1.50 m	10
P_3	Tipo de revestimento da calçada ?	Bloco Intertravado de Concreto	10
P_4	Existência de Buracos ?	Nenhum	10
P_5	Condições Gerais do Piso e meio-fio da calçada ?	Ótimo(a)	10
P_6	Presença de desníveis ?	Leve	7
P_7	Tem rebaixamento de calçada para Pedestre ?	Não	10
P_8	Possui piso tátil ao longo da Calçada ?	Não	-
P_9	A calçada Possui Rebaixamento de Veículos correto ?	Não	0
P_10	Existência de altura livre menor que 2,10 m ?	Não	-
P_11	O Passeio está no padrão da SMPU ?	Não	0
P_12	A testada possui prática de estacionamento sobre o passeio ?	Sim	0
P_13	Existe algum dispositivo de Drenagem sobre a calçada ?	Não	0
P_14	Existe PED em frente a testada ?	Não	-
P_15	Existe FTP em frente a testada ?	Não	-
P_16	Classificação geral da calçada pelo pesquisador.	Regular	5
