Diagnóstico da Calçada	Qualidade do Serviço	
Endereço: Av. Afonso Pena, 1537	<b>78</b>	<b>B</b>
Data do Registro: 01/11/2019 13:49:59		
Num. Lote CTM: 10325700075

# Lote 5 - Rota: Afonso Pena

**FRATAR**  
ENGENHARIA CONSULTIVA

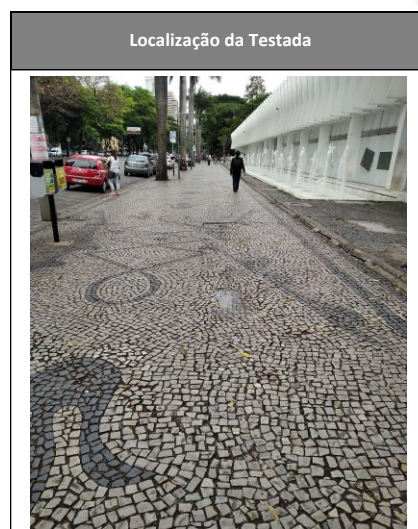
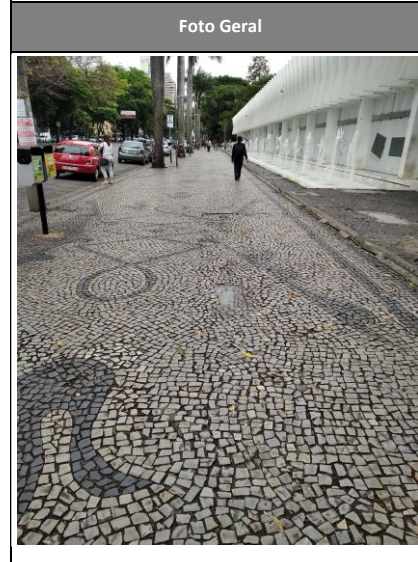
ID	Itens Avaliados	Respostas	Nota
P_1	O Mobiliário urbano está dentro da faixa de serviço de 70 cm ?	Sim	-
P_2	Qual a largura livre do Passeio ?	Acima de 1.50 m	10
P_3	Tipo de revestimento da calçada ?	Pedra Portuguesa	8
P_4	Existência de Buracos ?	Nenhum	10
P_5	Condições Gerais do Piso e meio-fio da calçada ?	Ótimo(a)	10
P_6	Presença de desníveis ?	Nenhum	10
P_7	Tem rebaixamento de calçada para Pedestre ?	Não	10
P_8	Possui piso tátil ao longo da Calçada ?	Não	-
P_9	A calçada Possui Rebaixamento de Veículos correto ?	N.A	0
P_10	Existência de altura livre menor que 2,10 m ?	Não	-
P_11	O Passeio está no padrão da SMPU ?	Não	0
P_12	A testada possui prática de estacionamento sobre o passeio ?	Não	10
P_13	Existe algum dispositivo de Drenagem sobre a calçada ?	Não	0
P_14	Existe PED em frente a testada ?	Não	-
P_15	Existe FTP em frente a testada ?	Não	-
P_16	Classificação geral da calçada pelo pesquisador.	Ótimo(a)	10
