Diagnóstico da Calçada	Qualidade do Serviço	
Endereço: Av. Afonso Pena, 4374	76	B
Data do Registro: 02/11/2019 09:33:10		
Num. Lote CTM: 80231300015

Diagnóstico da Calçada	Qualidade do Serviço		Complemento do Diagnóstico
Endereço: Av. Afonso Pena, 4374 Data do Registro: 02/11/2019 09:33:10 Num. Lote CTM: 80231300015	76	B

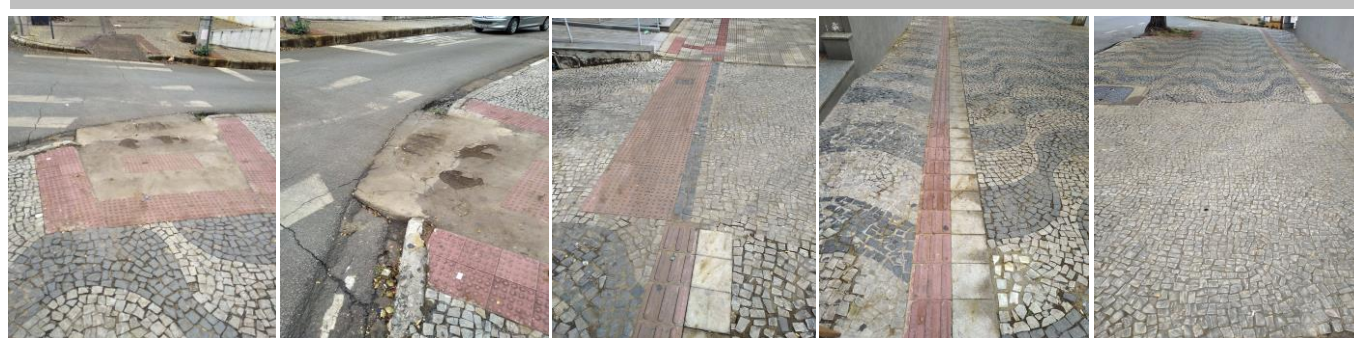
**Fotos Complementares - Detalhes do Passeio**
