# Lote 5 - Rota: Afonso Pena

Diagnóstico da Calçada	Qualidade do Serviço	
Endereço: Av. Afonso Pena, 3745	<b>82</b>	<b>B</b>
Data do Registro: 01/11/2019 10:27:30		
Num. Lote CTM: 8060800050

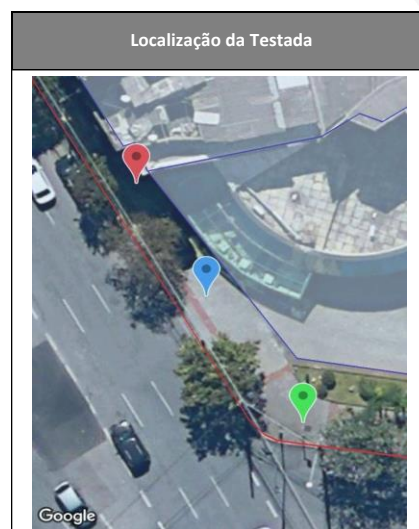
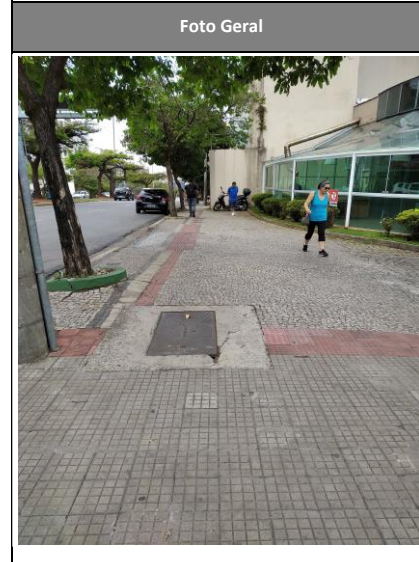
ID	Itens Avaliados	Respostas	Nota
P_1	O Mobiliário urbano está dentro da faixa de serviço de 70 cm ?	Sim	-
P_2	Qual a largura livre do Passeio ?	Entre 0.80 m e 1.20 m	4
P_3	Tipo de revestimento da calçada ?	Pedra Portuguesa	8
P_4	Existência de Buracos ?	Nenhum	10
P_5	Condições Gerais do Piso e meio-fio da calçada ?	Ótimo(a)	10
P_6	Presença de desníveis ?	Nenhum	10
P_7	Tem rebaixamento de calçada para Pedestre ?	Não	10
P_8	Possui piso tátil ao longo da Calçada ?	Sim	-
P_9	A calçada Possui Rebaixamento de Veículos correto ?	Sim	10
P_10	Existência de altura livre menor que 2,10 m ?	Não	-
P_11	O Passeio está no padrão da SMPU ?	Não	0
P_12	A testada possui prática de estacionamento sobre o passeio ?	Não	10
P_13	Existe algum dispositivo de Drenagem sobre a calçada ?	Não	0
P_14	Existe PED em frente a testada ?	Não	-
P_15	Existe FTP em frente a testada ?	Não	-
P_16	Classificação geral da calçada pelo pesquisador.	Ótimo(a)	10
