Diagnóstico da Calçada	Qualidade do Serviço	
Endereço: Av. Portugal, 1333	71	B
Data do Registro: 19/11/2019 13:15:38		
Num. Lote CTM: 200066400010

Diagnóstico da Calçada	Qualidade do Serviço		Complemento do Diagnóstico
Endereço: Av. Portugal, 1333 Data do Registro: 19/11/2019 13:15:38 Num. Lote CTM: 200066400010	71	B

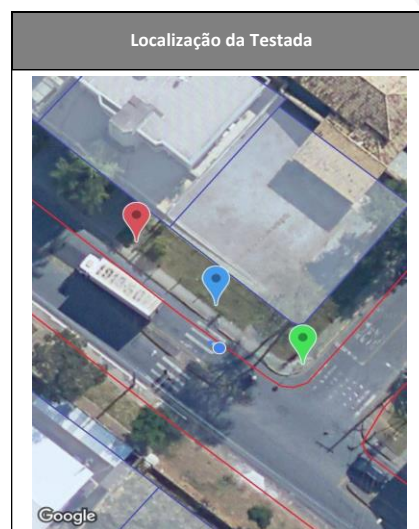
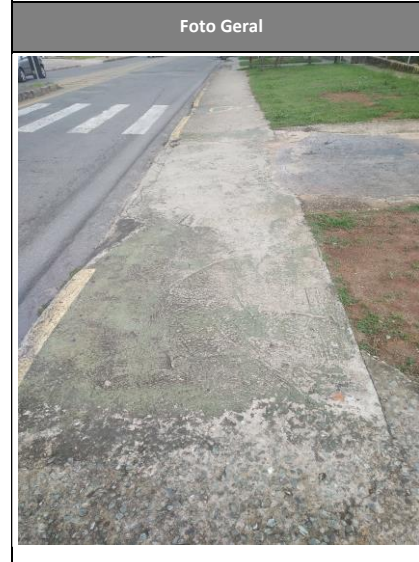
ID	Itens Avaliados	Respostas	Nota
P_1	O Mobiliário urbano está dentro da faixa de serviço de 70 cm ?	Sim	-
P_2	Qual a largura livre do Passeio ?	Entre 1.20 m e 1.50 m	6
P_3	Tipo de revestimento da calçada ?	Concreto	10
P_4	Existência de Buracos ?	Nenhum	10
P_5	Condições Gerais do Piso e meio-fio da calçada ?	Ótimo(a)	10
P_6	Presença de desníveis ?	Nenhum	10
P_7	Tem rebaixamento de calçada para Pedestre ?	Sim	5
P_8	Possui piso tátil ao longo da Calçada ?	Não	-
P_9	A calçada Possui Rebaixamento de Veículos correto ?	Não	0
P_10	Existência de altura livre menor que 2,10 m ?	Não	-
P_11	O Passeio está no padrão da SMPU ?	Não	0
P_12	A testada possui prática de estacionamento sobre o passeio ?	Não	10
P_13	Existe algum dispositivo de Drenagem sobre a calçada ?	Não	0
P_14	Existe PED em frente a testada ?	Não	-
P_15	Existe FTP em frente a testada ?	Sim	-
P_16	Classificação geral da calçada pelo pesquisador.	Ótimo(a)	10
