# Lote 1 - Rota: Padre Pedro Pinto

Diagnóstico da Calçada	Qualidade do Serviço	
Endereço: Rua Padre Pedro Pinto, 933	52	C
Data do Registro: 22/11/2019 09:54:30		
Num. Lote CTM: 190396900685

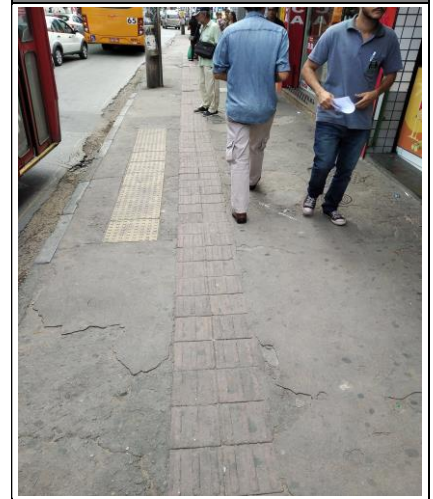
## Foto Geral

ID	Itens Avaliados	Respostas	Nota
P_1	O Mobiliário urbano está dentro da faixa de serviço de 70 cm ?	Sim	-
P_2	Qual a largura livre do Passeio ?	Acima de 1.50 m	10
P_3	Tipo de revestimento da calçada ?	Concreto	10
P_4	Existência de Buracos ?	Poucos	5
P_5	Condições Gerais do Piso e meio-fio da calçada ?	Péssimo	0
P_6	Presença de desníveis ?	Nenhum	10
P_7	Tem rebaixamento de calçada para Pedestre ?	Sim	7
P_8	Possui piso tátil ao longo da Calçada ?	Sim	-
P_9	A calçada Possui Rebaixamento de Veículos correto ?	Não	0
P_10	Existência de altura livre menor que 2,10 m ?	Não	-
P_11	O Passeio está no padrão da SMPU ?	Não	0
P_12	A testada possui prática de estacionamento sobre o passeio ?	Não	10
P_13	Existe algum dispositivo de Drenagem sobre a calçada ?	Não	0
P_14	Existe PED em frente a testada ?	Sim	-
P_15	Existe FTP em frente a testada ?	Sim	-
P_16	Classificação geral da calçada pelo pesquisador.	Ruim	0

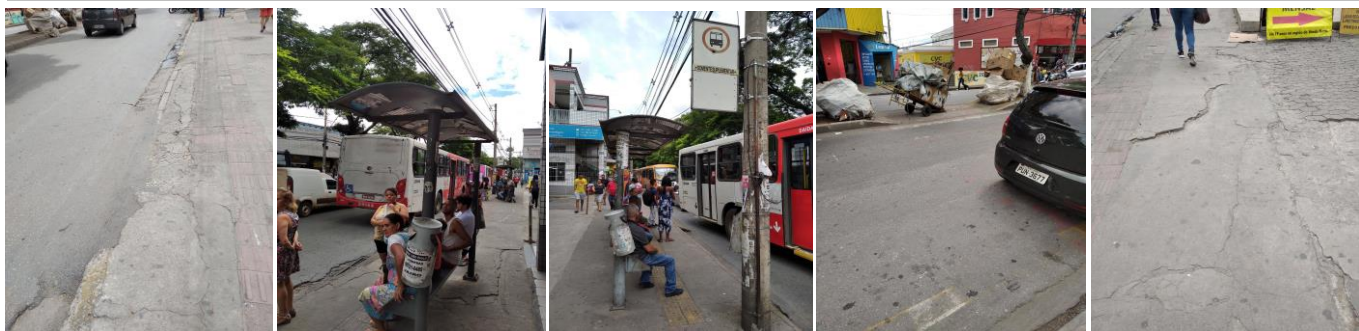
## Fotos Complementares - Detalhes do Passeio

ID	Itens Avaliados	Respostas	Nota
P_7_1	Qual tipo do Rebaixo ?	Rebaixo Tipo 1 (trapézio)	0
P_7_1_1	Se for do Tipo 1, Passeio possui largura livre de 1,2 m ?	Sim	0
P_7_1_2	Se for do Tipo 1, O rebaixo tem abas conforme a norma ?	Não	0
P_7_2	A rampa do rebaixo tem Inclinação da norma (8,33%) ?	Sim	0
P_7_3	O rebaixo possui piso tátil ?	Tem só piso de alerta	0
P_7_3_1	O piso tátil de alerta e direcional do rebaixo está conforme a norma ?	Não	0
P_8_1	O piso tátil está no eixo da faixa livre ?	Não	0
P_8_2	Se tem uma leve mudança de direção está conforme a norma ?	Não	0
P_8_3	Se tem mudança de direção de 90º ou maior está conforme a norma ?	0	0
P_8_4	Se tem mudança de direção de três faixas direcionais está conforme a norma ?	0	0
P_8_5	Se tem mudança de direção de quatro faixas direcionais está conforme a norma?	0	0
P_8_6	Tem piso tátil em pontos de ônibus conforme a norma?	Não	0
P_8_7	O piso tátil tem conexão com os lotes vizinhos?	Sim	0

P_8_8	O piso tátil está em boas condições aparentes?	Não	0
P_8_9	O piso tátil apresenta desenho com bom senso?	Sim	0
P_13_1	Dispositivo de Drenagem está devidamente instalado e bem conservado?	0	0
P_13_2	Dispositivo de Drenagem oferece risco para caminamento seguro de pedestre?	0	0
