Lote 4 - Rota: Contorno

FRATAR
ENGENHARIA CONSULTIVA

Diagnóstico da Calçada	Qualidade do Serviço	
Endereço: Av.Contorno, s/nº Data do Registro: 05/11/2019 12:49:54 Num. Lote CTM: 80006900015	68	C

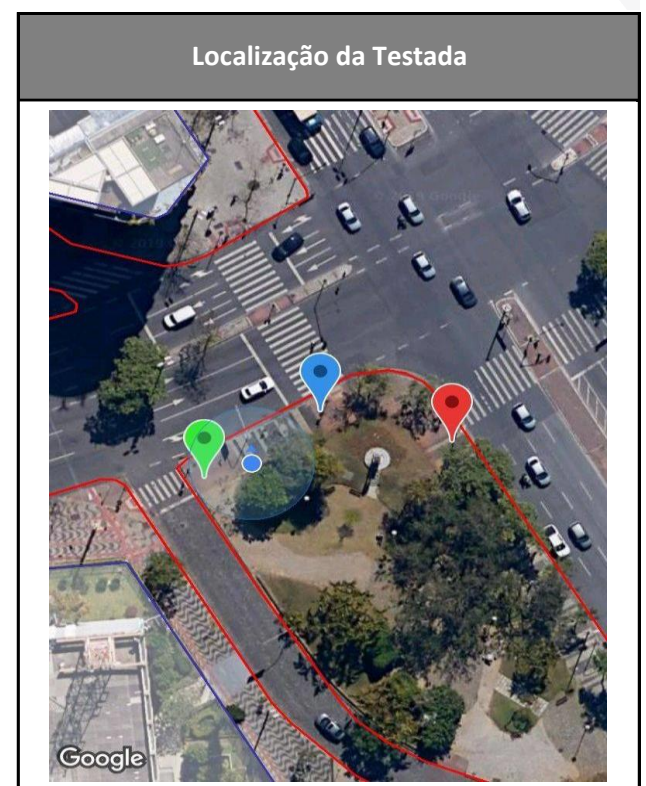
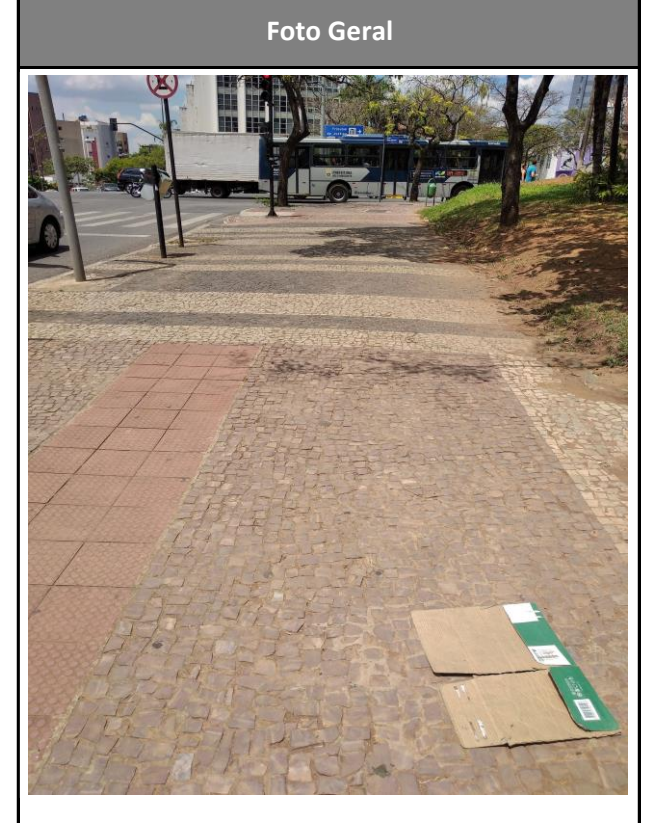
ID	Itens Avaliados	Respostas	Nota
P_1	O Mobiliário urbano está dentro da faixa de serviço de 70 cm ?	Sim	-
P_2	Qual a largura livre do Passeio ?	Acima de 1.50 m	10
P_3	Tipo de revestimento da calçada ?	Pedra Portuguesa	8
P_4	Existencia de Buracos ?	Poucos	5
P_5	Condições Gerais do Piso e meio-fio da calçada ?	Ótimo(a)	10
P_6	Presença de desniveis ?	Nenhum	10
P_7	Tem rebaixamento de calçada para Pedestre ?	Sim	5
P_8	Possui piso tátil ao longo da Calçada ?	Não	-
P_9	A calçada Possui Rebaixamento de Veiculos correto ?	N.A	0
P_10	Existencia de altura livre menor que 2,10 m ?	Não	-
P_11	O Passeio está no padrao da SMPU ?	Não	0
P_12	A testada possui prática de estacionamento sobre o passeio ?	Não	10
P_13	Existe algum dispositivo de Drenagem sobre a calçada ?	Não	0
P_14	Existe PED em frente a testada ?	Não	-
P_15	Existe FTP em frente a testada ?	Sim	-
P_16	Classificação geral da calçada pelo pesquisador.	Ótimo(a)	10

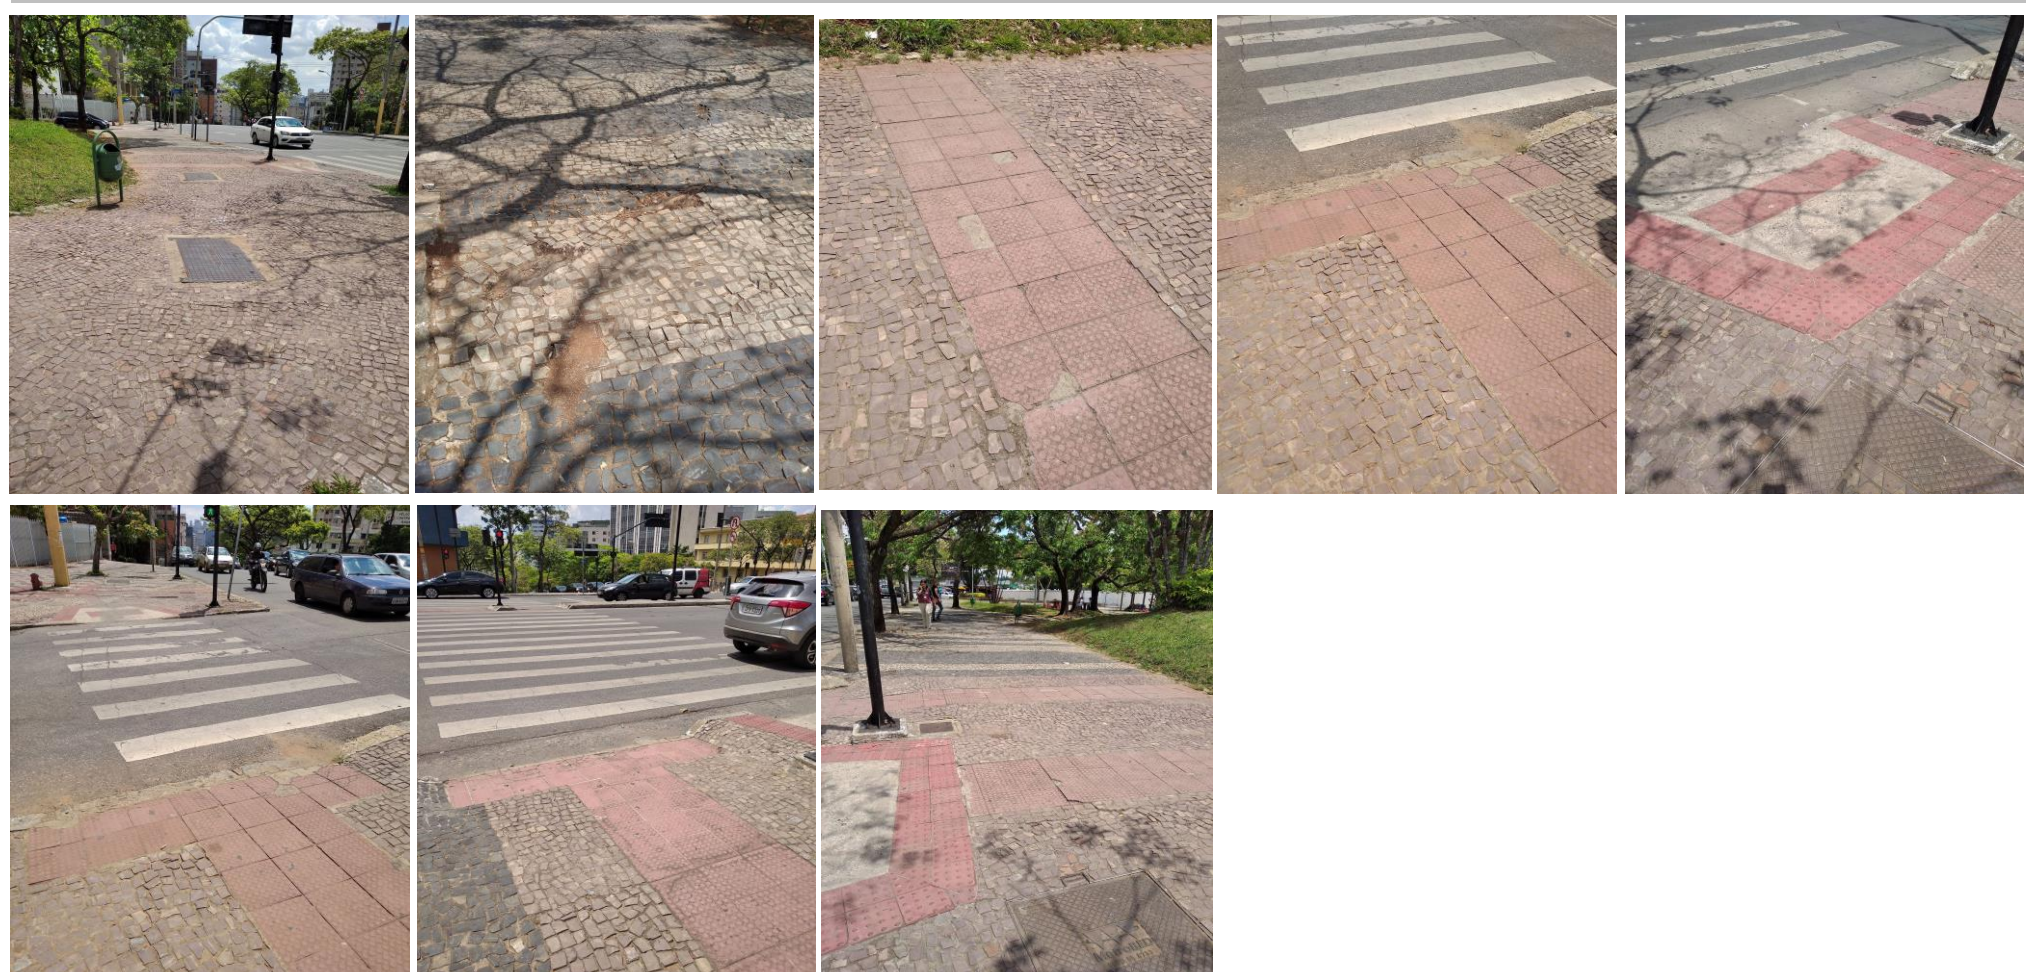
Fotos Complementares - Detalhes do Passeio

ID	Itens Avaliados	Respostas	Nota
P_7_1	Qual tipo do Rebaixo ?	Rebaixo Tipo 1 (trapézio)	0
P_7_1_1	Se for do Tipo 1, Passeio possui largura livre de 1,2 m ?	Não	0
P_7_1_2	Se for do Tipo 1, O rebaixo tem abas conforme a norma ?	N.A	0
P_7_2	A rampa do rebaixo tem Inclinação da norma (8,33%) ?	Sim	0
P_7_3	O rebaixo possui piso tátil ?	Tem só piso de alerta	-1
P_7_3_1	O piso tátil de alerta e direcional do rebaixo está conforme a norma ?	Não	0
P_8_1	O piso tátil está no eixo da faixa livre ?	0	0
P_8_2	Se tem uma leve mudança de direção está conforme a norma ?	0	0
P_8_3	Se tem mudança de direção de 90º ou maior está conforme a norma ?	0	0
P_8_4	Se tem mudança de direção de três faixas direcionais está conforme a norma ?	0	0
P_8_5	Se tem mudança de direção de quatro faixas direcionais está conforme a norma?	0	0
P_8_6	Tem piso tátil em pontos de ônibus conforme a norma?	0	0
P_8_7	O piso tátil tem conexão com os lotes vizinhos?	0	0

P_8_8	O piso tátil está em boas condições aparentes?	0	0
P_8_9	O piso tátil apresenta desenho com bom senso?	0	0
P_13_1	Dispositivo de Drenagem está devidamente instalado e bem conservado?	0	0
P_13_2	Dispositivo de Drenagem oferece risco para caminhamento seguro de pedestre?	0	0
