Lote 4 - Rota: Raja Gabáglia

FRATAR
ENGENHARIA CONSULTIVA

Diagnóstico da Calçada	Qualidade do Serviço	
Endereço: Av. Álvares Cabral, 950 Data do Registro: 20/11/2019 18:12:19 Num. Lote CTM: 10183100240	43	D

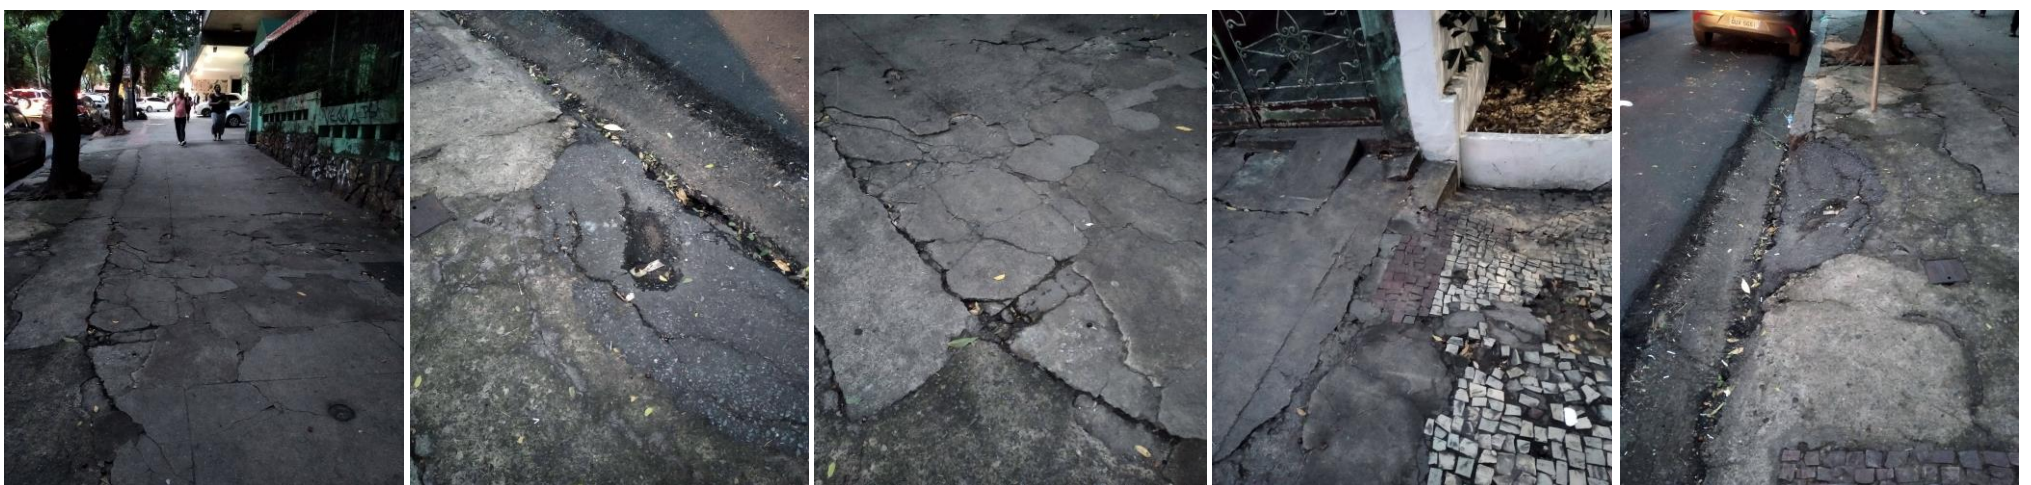
Fotos Complementares - Detalhes do Passeio

ID	Itens Avaliados	Respostas	Nota
P_1	O Mobiliário urbano está dentro da faixa de serviço de 70 cm ?	Sim	-
P_2	Qual a largura livre do Passeio ?	Acima de 1.50 m	10
P_3	Tipo de revestimento da calçada ?	Pedra Portuguesa	8
P_4	Existencia de Buracos ?	Poucos	5
P_5	Condições Gerais do Piso e meio-fio da calçada ?	Péssimo	0
P_6	Presença de desniveis ?	Severo	0
P_7	Tem rebaixamento de calçada para Pedestre ?	Não	10
P_8	Possui piso tátil ao longo da Calçada ?	Não	-
P_9	A calçada Possui Rebaixamento de Veiculos correto ?	Não	0
P_10	Existencia de altura livre menor que 2,10 m ?	Não	-
P_11	O Passeio está no padrao da SMPU ?	Não	0
P_12	A testada possui prática de estacionamento sobre o passeio ?	Não	10
P_13	Existe algum dispositivo de Drenagem sobre a calçada ?	Não	0
P_14	Existe PED em frente a testada ?	Não	-
P_15	Existe FTP em frente a testada ?	Não	-
P_16	Classificação geral da calçada pelo pesquisador.	Ruim	0
