Diagnóstico da Calçada	Qualidade do Serviço	
Endereço: Av. Portugal, 931 Data do Registro: 19/11/2019 13:43:26 Num. Lote CTM: 200064900190	83	B

Diagnóstico da Calçada	Qualidade do Serviço		Complemento do Diagnóstico
Endereço: Av. Portugal, 931 Data do Registro: 19/11/2019 13:43:26 Num. Lote CTM: 200064900190	83	B

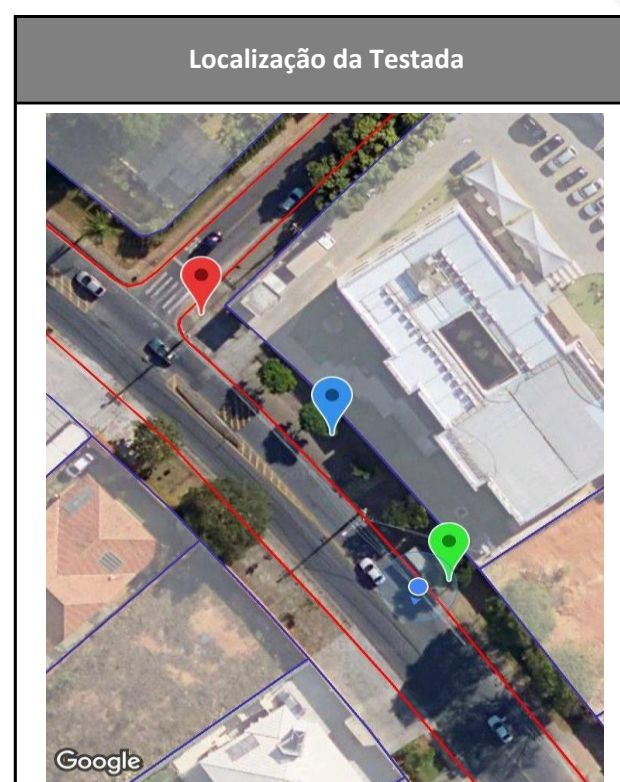
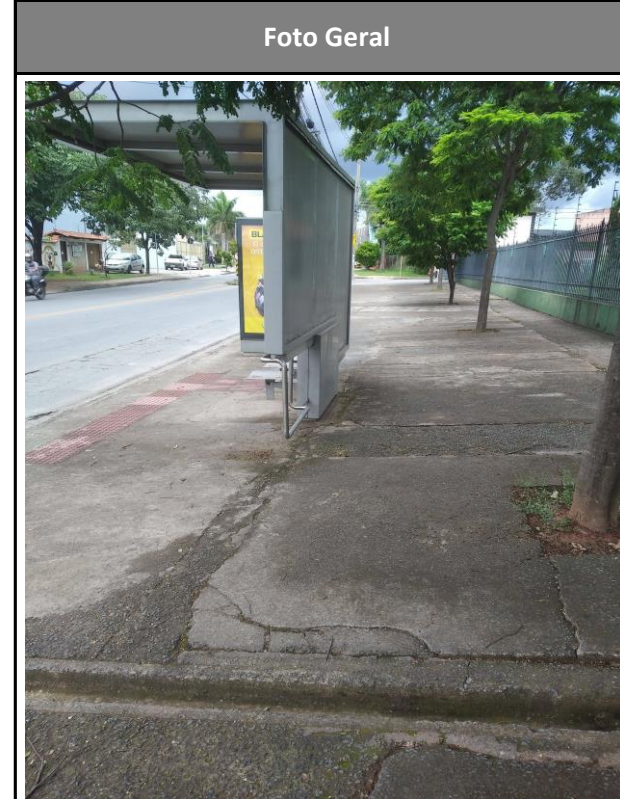
ID	Itens Avaliados	Respostas	Nota
P_1	O Mobiliário urbano está dentro da faixa de serviço de 70 cm ?	Sim	-
P_2	Qual a largura livre do Passeio ?	Acima de 1.50 m	10
P_3	Tipo de revestimento da calçada ?	Concreto	10
P_4	Existencia de Buracos ?	Nenhum	10
P_5	Condições Gerais do Piso e meio-fio da calçada ?	Ótimo(a)	10
P_6	Presença de desniveis ?	Nenhum	10
P_7	Tem rebaixamento de calçada para Pedestre ?	Sim	8
P_8	Possui piso tátil ao longo da Calçada ?	Não	-
P_9	A calçada Possui Rebaixamento de Veiculos correto ?	Sim	10
P_10	Existencia de altura livre menor que 2,10 m ?	Não	-
P_11	O Passeio está no padrao da SMPU ?	Não	0
P_12	A testada possui prática de estacionamento sobre o passeio ?	Não	10
P_13	Existe algum dispositivo de Drenagem sobre a calçada ?	Sim	0
P_14	Existe PED em frente a testada ?	Sim	-
P_15	Existe FTP em frente a testada ?	Não	-
P_16	Classificação geral da calçada pelo pesquisador.	Ótimo(a)	10

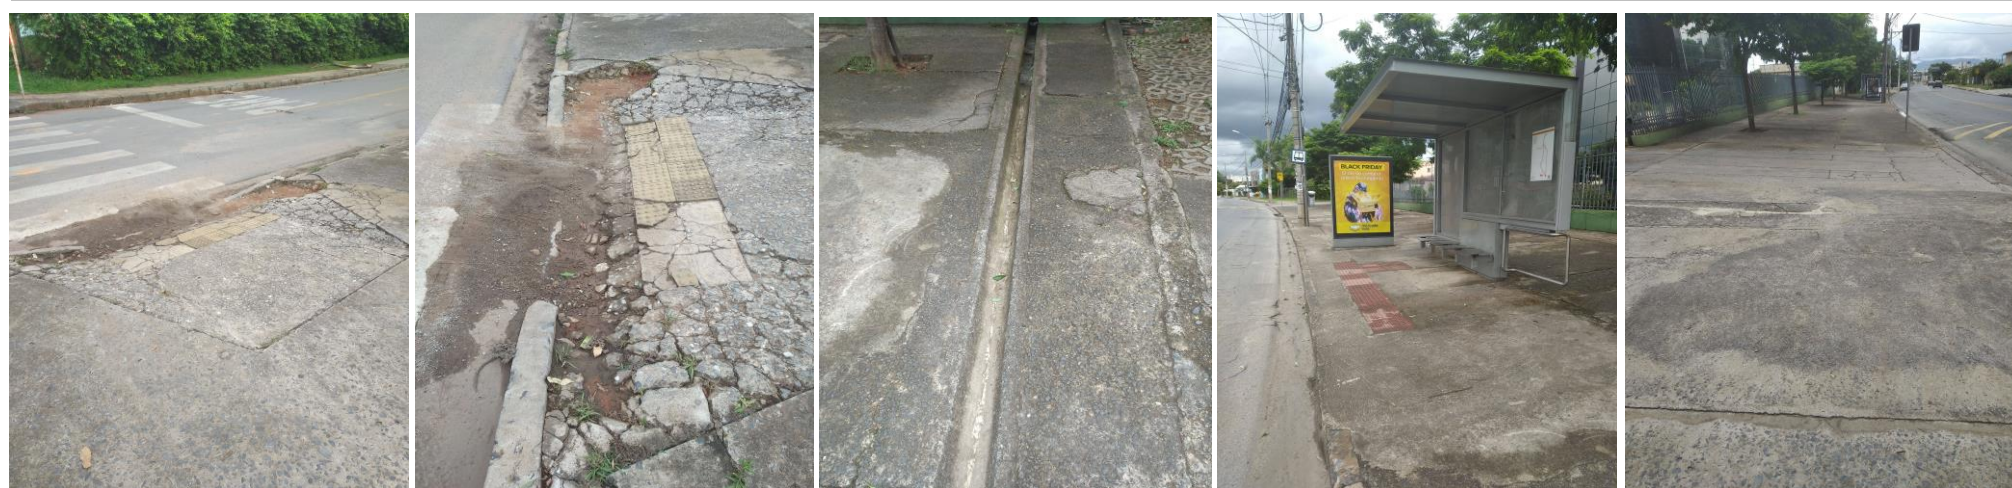
Fotos Complementares - Detalhes do Passeio

ID	Itens Avaliados	Respostas	Nota
P_7_1	Qual tipo do Rebaixo ?	Rebaixo Tipo 1 (trapézio)	0
P_7_1_1	Se for do Tipo 1, Passeio possui largura livre de 1,2 m ?	Sim	-3
P_7_1_2	Se for do Tipo 1, O rebaixo tem abas conforme a norma ?	Não	-1
P_7_2	A rampa do rebaixo tem Inclinação da norma (8,33%) ?	Sim	0
P_7_3	O rebaixo possui piso tátil ?	Não tem nenhum	-1
P_7_3_1	O piso tátil de alerta e direcional do rebaixo está conforme a norma ?	0	-1
P_8_1	O piso tátil está no eixo da faixa livre ?	0	0
P_8_2	Se tem uma leve mudança de direção está conforme a norma ?	0	0
P_8_3	Se tem mudança de direção de 90° ou maior está conforme a norma ?	0	0
P_8_4	Se tem mudança de direção de três faixas direcionais está conforme a norma ?	0	0
P_8_5	Se tem mudança de direção de quatro faixas direcionais está conforme a norma?	0	0
P_8_6	Tem piso tátil em pontos de ônibus conforme a norma?	0	0
P_8_7	O piso tátil tem conexão com os lotes vizinhos?	0	0

P_8_8	O piso tátil está em boas condições aparentes?	0	0
P_8_9	O piso tátil apresenta desenho com bom senso?	0	0
P_13_1	Dispositivo de Drenagem está devidamente instalado e bem conservado?	Sim	0
P_13_2	Dispositivo de Drenagem oferece risco para caminhamento seguro de pedestre?	Sim	0
