Diagnóstico da Calçada	Qualidade do Serviço	
Endereço: Rua Sena Madureira, s/nº	66	C
Data do Registro: 28/10/2019 09:25:07		
Num. Lote CTM: 140766300010

Diagnóstico da Calçada	Qualidade do Serviço		Complemento do Diagnóstico
Endereço: Rua Sena Madureira, s/nº Data do Registro: 28/10/2019 09:25:07 Num. Lote CTM: 140766300010	66	C

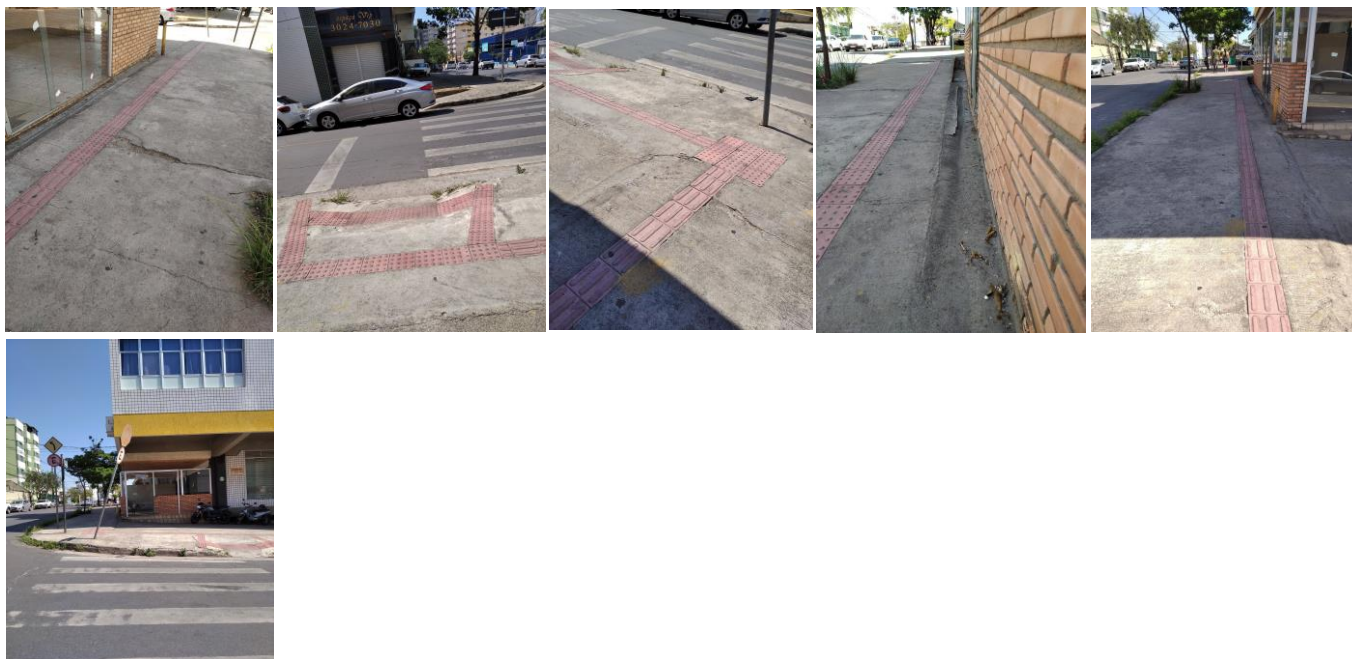
Fotos Complementares - Detalhes do Passeio

ID	Itens Avaliados	Respostas	Nota
P_1	O Mobiliário urbano está dentro da faixa de serviço de 70 cm ?	Sim	-
P_2	Qual a largura livre do Passeio ?	Entre 1.20 m e 1.50 m	6
P_3	Tipo de revestimento da calçada ?	Concreto	10
P_4	Existência de Buracos ?	Poucos	5
P_5	Condições Gerais do Piso e meio-fio da calçada ?	Regular	5
P_6	Presença de desníveis ?	Nenhum	10
P_7	Tem rebaixamento de calçada para Pedestre ?	Sim	8
P_8	Possui piso tátil ao longo da Calçada ?	Sim	-
P_9	A calçada Possui Rebaixamento de Veículos correto ?	Sim	10
P_10	Existência de altura livre menor que 2,10 m ?	Não	-
P_11	O Passeio está no padrão da SMPU ?	Não	0
P_12	A testada possui prática de estacionamento sobre o passeio ?	Não	10
P_13	Existe algum dispositivo de Drenagem sobre a calçada ?	Sim	0
P_14	Existe PED em frente a testada ?	Não	-
P_15	Existe FTP em frente a testada ?	Não	-
P_16	Classificação geral da calçada pelo pesquisador.	Ótimo(a)	10
