Diagnóstico da Calçada	Qualidade do Serviço	
Endereço: Av. Augusto de Lima, 1126	85	B
Data do Registro: 07/11/2019 11:04:26		
Num. Lote CTM: 10362200045

Diagnóstico da Calçada	Qualidade do Serviço		Complemento do Diagnóstico
Endereço: Av. Augusto de Lima, 1126 Data do Registro: 07/11/2019 11:04:26 Num. Lote CTM: 10362200045	85	B

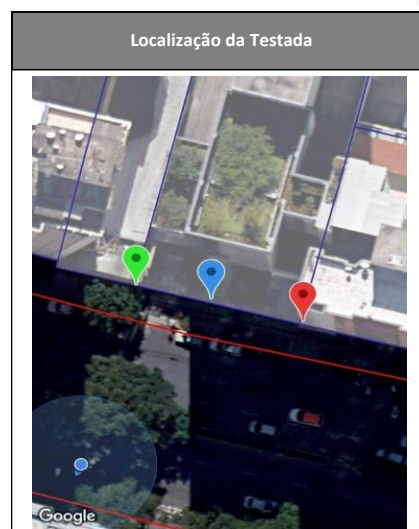
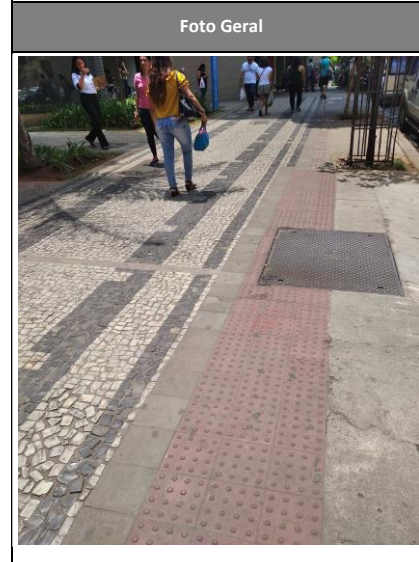
ID	Itens Avaliados	Respostas	Nota
P_1	O Mobiliário urbano está dentro da faixa de serviço de 70 cm ?	Sim	-
P_2	Qual a largura livre do Passeio ?	Acima de 1.50 m	10
P_3	Tipo de revestimento da calçada ?	Pedra Portuguesa	8
P_4	Existência de Buracos ?	Nenhum	10
P_5	Condições Gerais do Piso e meio-fio da calçada ?	Ótimo(a)	10
P_6	Presença de desníveis ?	Leve	7
P_7	Tem rebaixamento de calçada para Pedestre ?	Não	10
P_8	Possui piso tátil ao longo da Calçada ?	Sim	-
P_9	A calçada Possui Rebaixamento de Veículos correto ?	Sim	10
P_10	Existência de altura livre menor que 2,10 m ?	Não	-
P_11	O Passeio está no padrão da SMPU ?	Não	0
P_12	A testada possui prática de estacionamento sobre o passeio ?	Não	10
P_13	Existe algum dispositivo de Drenagem sobre a calçada ?	Não	0
P_14	Existe PED em frente a testada ?	Não	-
P_15	Existe FTP em frente a testada ?	Não	-
P_16	Classificação geral da calçada pelo pesquisador.	Ótimo(a)	10

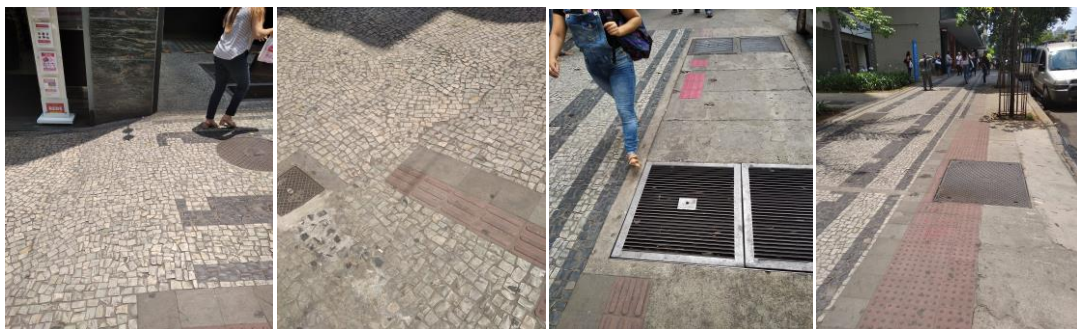
Fotos Complementares - Detalhes do Passeio

ID	Itens Avaliados	Respostas	Nota
P_7_1	Qual tipo do Rebaixo ?	0	0
P_7_1_1	Se for do Tipo 1, Passeio possui largura livre de 1,2 m ?	0	0
P_7_1_2	Se for do Tipo 1, O rebaixo tem abas conforme a norma ?	0	0
P_7_2	A rampa do rebaixo tem Inclinação da norma (8,33%) ?	0	0
P_7_3	O rebaixo possui piso tátil ?	0	0
P_7_3_1	O piso tátil de alerta e direcional do rebaixo está conforme a norma ?	0	0
P_8_1	O piso tátil está no eixo da faixa livre ?	Não	0
P_8_2	Se tem uma leve mudança de direção está conforme a norma ?	Não	0
P_8_3	Se tem mudança de direção de 90º ou maior está conforme a norma ?	0	0
P_8_4	Se tem mudança de direção de três faixas direcionais está conforme a norma ?	0	0
P_8_5	Se tem mudança de direção de quatro faixas direcionais está conforme a norma?	0	0
P_8_6	Tem piso tátil em pontos de ônibus conforme a norma?	N.A	0
P_8_7	O piso tátil tem conexão com os lotes vizinhos?	Sim	0
P_8_8	O piso tátil está em boas condições aparentes?	Não	0

P_8_9	O piso tátil apresenta desenho com bom senso?	Sim	0
P_13_1	Dispositivo de Drenagem está devidamente instalado e bem conservado?	0	0
P_13_2	Dispositivo de Drenagem oferece risco para caminamento seguro de pedestre?	0	0
