Lote 4 - Rota: Contorno

FRATAR
ENGENHARIA CONSULTIVA

Diagnóstico da Calçada	Qualidade do Serviço	
Endereço: Av.Contorno, 5571	60	C
Data do Registro: 05/11/2019 12:20:25		
Num. Lote CTM: 80004300150

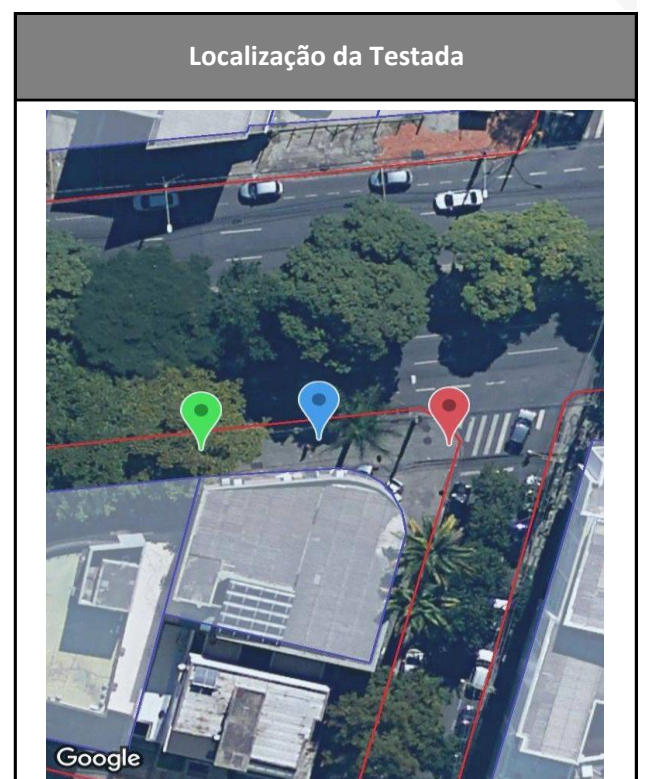
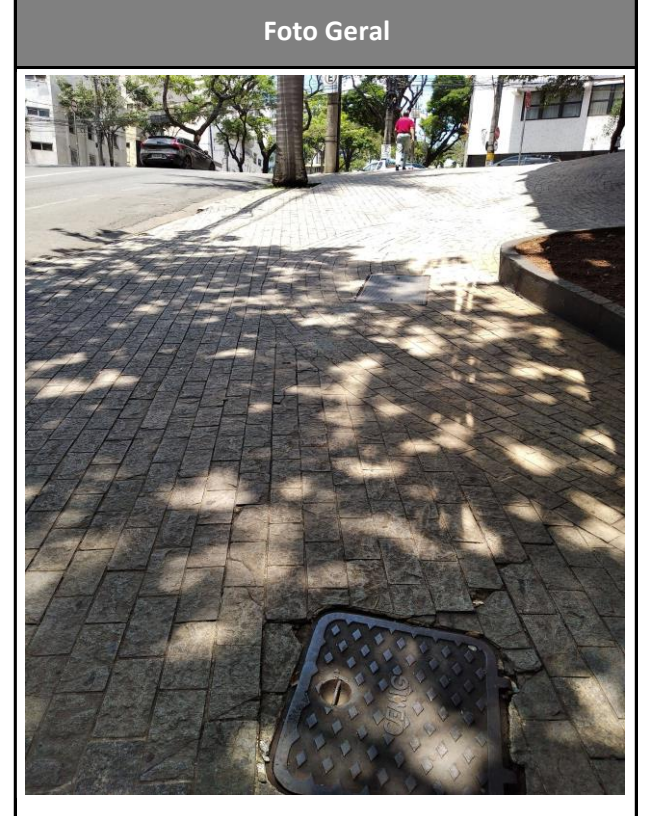
ID	Itens Avaliados	Respostas	Nota
P_1	O Mobiliário urbano está dentro da faixa de serviço de 70 cm ?	Sim	-
P_2	Qual a largura livre do Passeio ?	Acima de 1.50 m	10
P_3	Tipo de revestimento da calçada ?	Outro	0
P_4	Existencia de Buracos ?	Nenhum	10
P_5	Condições Gerais do Piso e meio-fio da calçada ?	Ótimo(a)	10
P_6	Presença de desniveis ?	Severo	0
P_7	Tem rebaixamento de calçada para Pedestre ?	Não, mas deveria ter.	0
P_8	Possui piso tátil ao longo da Calçada ?	Não	-
P_9	A calçada Possui Rebaixamento de Veiculos correto ?	Sim	10
P_10	Existencia de altura livre menor que 2,10 m ?	Não	-
P_11	O Passeio está no padrao da SMPU ?	Não	0
P_12	A testada possui prática de estacionamento sobre o passeio ?	Não	10
P_13	Existe algum dispositivo de Drenagem sobre a calçada ?	Não	0
P_14	Existe PED em frente a testada ?	Não	-
P_15	Existe FTP em frente a testada ?	Sim	-
P_16	Classificação geral da calçada pelo pesquisador.	Ótimo(a)	10
