Diagnóstico da Calçada	Qualidade do Serviço	
Endereço: Av. Ivaí, 114	46	D
Data do Registro: 12/11/2019 12:47:41		
Num. Lote CTM: 130069000080

Lote 1 - Rota: Noroeste

FRATAR
ENGENHARIA CONSULTIVA

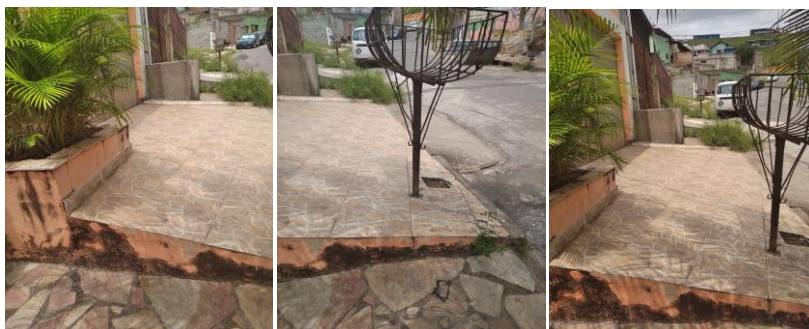
Fotos Complementares - Detalhes do Passeio

ID	Itens Avaliados	Respostas	Nota
P_1	O Mobiliário urbano está dentro da faixa de serviço de 70 cm ?	Sim	-
P_2	Qual a largura livre do Passeio ?	Entre 1.20 m e 1.50 m	6
P_3	Tipo de revestimento da calçada ?	Outro	0
P_4	Existência de Buracos ?	Nenhum	10
P_5	Condições Gerais do Piso e meio-fio da calçada ?	Regular	5
P_6	Presença de desníveis ?	Severo	0
P_7	Tem rebaixamento de calçada para Pedestre ?	Não	10
P_8	Possui piso tátil ao longo da Calçada ?	Não	-
P_9	A calçada Possui Rebaixamento de Veículos correto ?	Não	0
P_10	Existência de altura livre menor que 2,10 m ?	Não	-
P_11	O Passeio está no padrão da SMPU ?	Não	0
P_12	A testada possui prática de estacionamento sobre o passeio ?	Não	10
P_13	Existe algum dispositivo de Drenagem sobre a calçada ?	Não	0
P_14	Existe PED em frente a testada ?	Não	-
P_15	Existe FTP em frente a testada ?	Não	-
P_16	Classificação geral da calçada pelo pesquisador.	Regular	5
