Lote 4 - Rota: Contorno

Diagnóstico da Calçada	Qualidade do Serviço	
Endereço: Av.Contorno, 2600 Data do Registro: 08/11/2019 16:10:41 Num. Lote CTM: 10454000250	83	B

Diagnóstico da Calçada	Qualidade do Serviço		Complemento do Diagnóstico
Endereço: Av.Contorno, 2600 Data do Registro: 08/11/2019 16:10:41 Num. Lote CTM: 10454000250	83	B

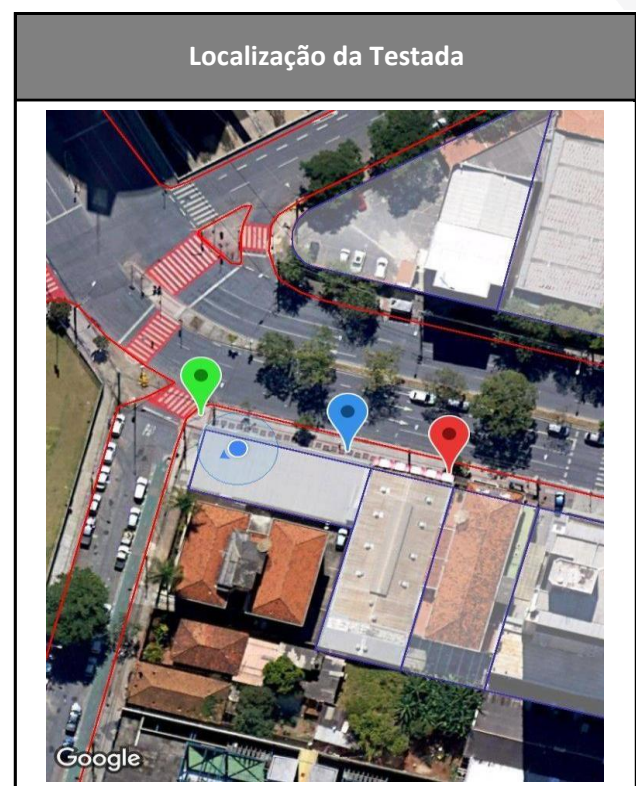
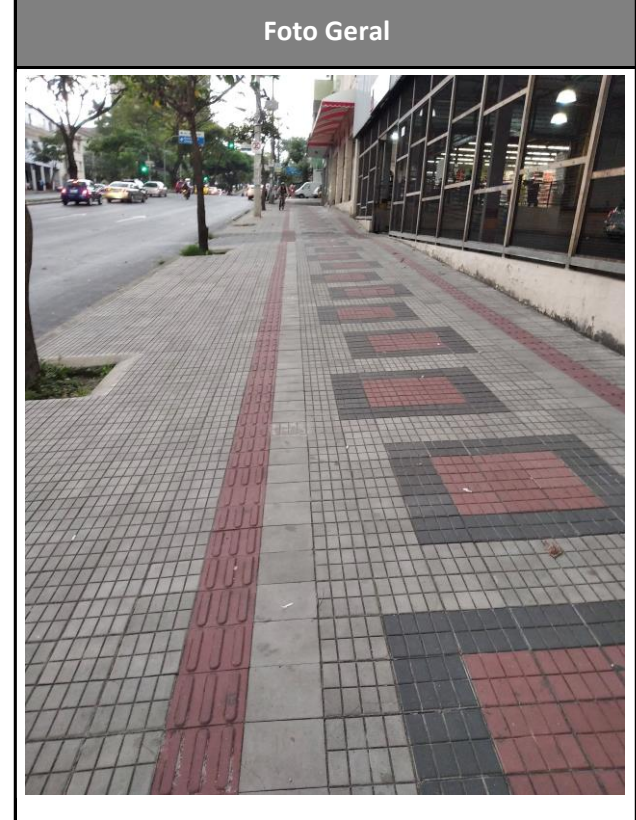
ID	Itens Avaliados	Respostas	Nota
P_1	O Mobiliário urbano está dentro da faixa de serviço de 70 cm ?	Sim	-
P_2	Qual a largura livre do Passeio ?	Acima de 1.50 m	10
P_3	Tipo de revestimento da calçada ?	Ladrilho Hidráulico	10
P_4	Existencia de Buracos ?	Poucos	5
P_5	Condições Gerais do Piso e meio-fio da calçada ?	Ótimo(a)	10
P_6	Presença de desniveis ?	Nenhum	10
P_7	Tem rebaixamento de calçada para Pedestre ?	Sim	8
P_8	Possui piso tátil ao longo da Calçada ?	Sim	-
P_9	A calçada Possui Rebaixamento de Veiculos correto ?	Sim	10
P_10	Existencia de altura livre menor que 2,10 m ?	Não	-
P_11	O Passeio está no padrao da SMPU ?	Não	0
P_12	A testada possui prática de estacionamento sobre o passeio ?	Não	10
P_13	Existe algum dispositivo de Drenagem sobre a calçada ?	Não	0
P_14	Existe PED em frente a testada ?	Não	-
P_15	Existe FTP em frente a testada ?	Sim	-
P_16	Classificação geral da calçada pelo pesquisador.	Ótimo(a)	10

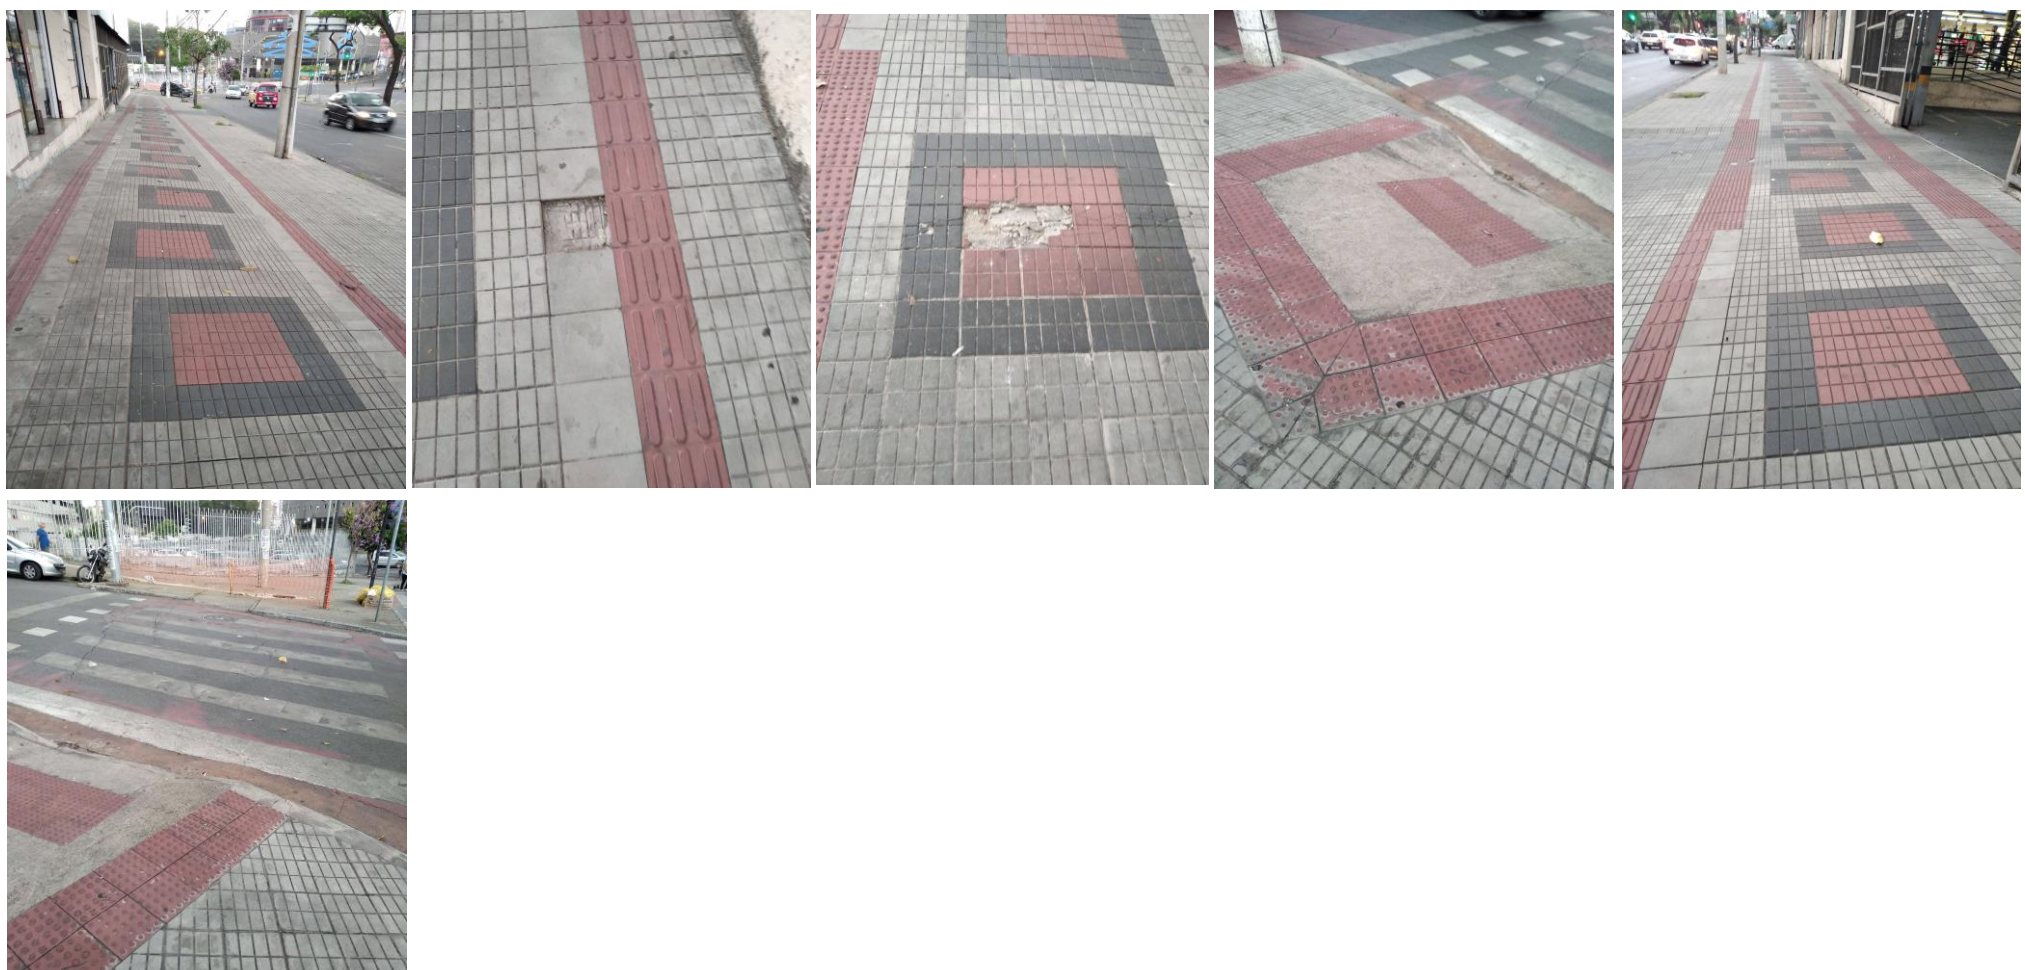
Fotos Complementares - Detalhes do Passeio

ID	Itens Avaliados	Respostas	Nota
P_7_1	Qual tipo do Rebaixo ?	Rebaixo Tipo 1 (trapézio)	0
P_7_1_1	Se for do Tipo 1, Passeio possui largura livre de 1,2 m ?	Sim	0
P_7_1_2	Se for do Tipo 1, O rebaixo tem abas conforme a norma ?	Não	0
P_7_2	A rampa do rebaixo tem Inclinação da norma (8,33%) ?	Sim	0
P_7_3	O rebaixo possui piso tátil ?	Tem só piso de alerta	0
P_7_3_1	O piso tátil de alerta e direcional do rebaixo está conforme a norma ?	Sim	0
P_8_1	O piso tátil está no eixo da faixa livre ?	Sim	0
P_8_2	Se tem uma leve mudança de direção está conforme a norma ?	Não	0
P_8_3	Se tem mudança de direção de 90º ou maior está conforme a norma ?	0	0
P_8_4	Se tem mudança de direção de três faixas direcionais está conforme a norma ?	0	0
P_8_5	Se tem mudança de direção de quatro faixas direcionais está conforme a norma?	0	0
P_8_6	Tem piso tátil em pontos de ônibus conforme a norma?	N.A	0
P_8_7	O piso tátil tem conexão com os lotes vizinhos?	Sim	0

P_8_8	O piso tátil está em boas condições aparentes?	Sim	0
P_8_9	O piso tátil apresenta desenho com bom senso?	Sim	0
P_13_1	Dispositivo de Drenagem está devidamente instalado e bem conservado?	0	0
P_13_2	Dispositivo de Drenagem oferece risco para caminhamento seguro de pedestre?	0	0
