Diagnóstico da Calçada	Qualidade do Serviço	
Endereço: Rua Monteiro Lobato, 40	59	C
Data do Registro: 28/10/2019 11:32:58		
Num. Lote CTM: 140106100145

Diagnóstico da Calçada	Qualidade do Serviço		Complemento do Diagnóstico
Endereço: Rua Monteiro Lobato, 40 Data do Registro: 28/10/2019 11:32:58 Num. Lote CTM: 140106100145	59	C

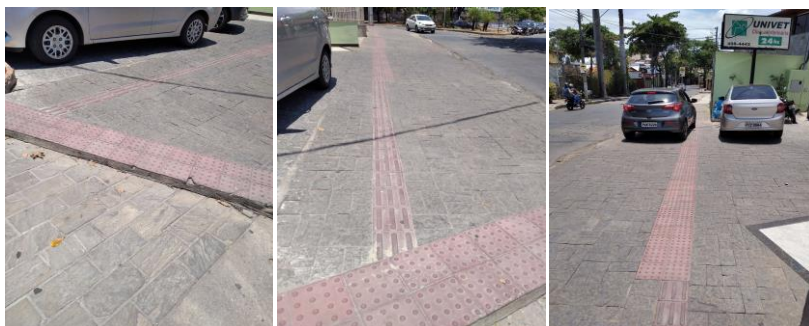
Fotos Complementares - Detalhes do Passeio

ID	Itens Avaliados	Respostas	Nota
P_1	O Mobiliário urbano está dentro da faixa de serviço de 70 cm ?	Sim	-
P_2	Qual a largura livre do Passeio ?	Entre 1.20 m e 1.50 m	6
P_3	Tipo de revestimento da calçada ?	Outro	0
P_4	Existência de Buracos ?	Nenhum	10
P_5	Condições Gerais do Piso e meio-fio da calçada ?	Ótimo(a)	10
P_6	Presença de desníveis ?	Médio	3
P_7	Tem rebaixamento de calçada para Pedestre ?	Não	10
P_8	Possui piso tátil ao longo da Calçada ?	Sim	-
P_9	A calçada Possui Rebaixamento de Veículos correto ?	Sim	10
P_10	Existência de altura livre menor que 2,10 m ?	Não	-
P_11	O Passeio está no padrão da SMPU ?	Não	0
P_12	A testada possui prática de estacionamento sobre o passeio ?	Sim	0
P_13	Existe algum dispositivo de Drenagem sobre a calçada ?	Não	0
P_14	Existe PED em frente a testada ?	Não	-
P_15	Existe FTP em frente a testada ?	Não	-
P_16	Classificação geral da calçada pelo pesquisador.	Ótimo(a)	10
