Lote 1 - Rota: Padre Pedro Pinto

FRATAR
ENGENHARIA CONSULTIVA

Diagnóstico da Calçada	Qualidade do Serviço	
Endereço: Rua Padre Pedro Pinto, 5010	80	B
Data do Registro: 21/11/2019 09:28:28		
Num. Lote CTM: 190152900180

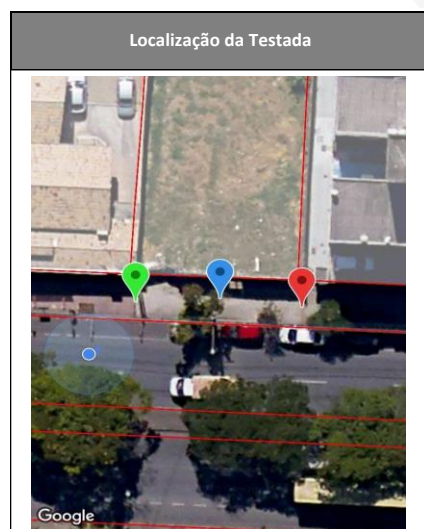
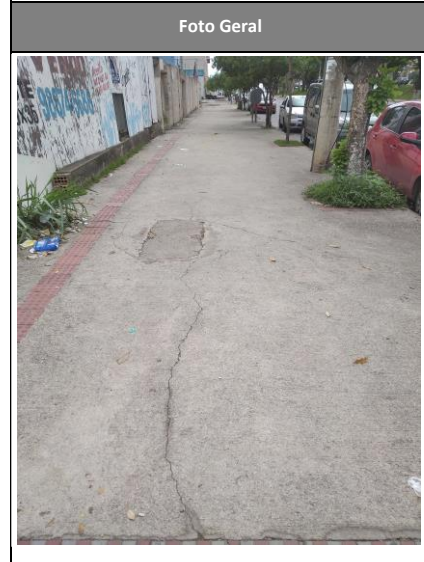
ID	Itens Avaliados	Respostas	Nota
P_1	O Mobiliário urbano está dentro da faixa de serviço de 70 cm ?	Sim	-
P_2	Qual a largura livre do Passeio ?	Acima de 1.50 m	10
P_3	Tipo de revestimento da calçada ?	Concreto	10
P_4	Existência de Buracos ?	Nenhum	10
P_5	Condições Gerais do Piso e meio-fio da calçada ?	Ótimo(a)	10
P_6	Presença de desníveis ?	Nenhum	10
P_7	Tem rebaixamento de calçada para Pedestre ?	Não	10
P_8	Possui piso tátil ao longo da Calçada ?	Sim	-
P_9	A calçada Possui Rebaixamento de Veículos correto ?	Não	0
P_10	Existência de altura livre menor que 2,10 m ?	Não	-
P_11	O Passeio está no padrão da SMPU ?	Não	0
P_12	A testada possui prática de estacionamento sobre o passeio ?	Não	10
P_13	Existe algum dispositivo de Drenagem sobre a calçada ?	Não	0
P_14	Existe PED em frente a testada ?	Não	-
P_15	Existe FTP em frente a testada ?	Não	-
P_16	Classificação geral da calçada pelo pesquisador.	Ótimo(a)	10

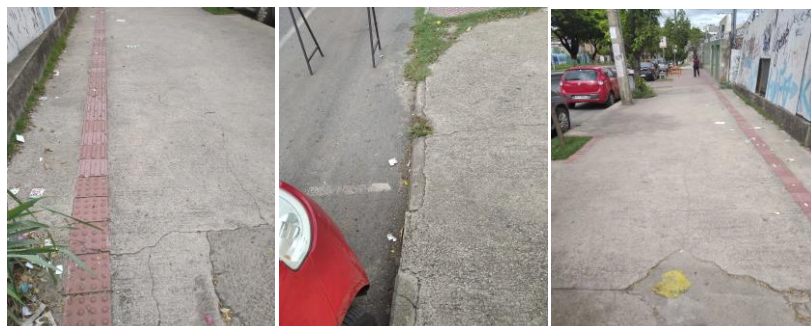
Fotos Complementares - Detalhes do Passeio

ID	Itens Avaliados	Respostas	Nota
P_7_1	Qual tipo do Rebaixo ?	0	0
P_7_1_1	Se for do Tipo 1, Passeio possui largura livre de 1,2 m ?	0	0
P_7_1_2	Se for do Tipo 1, O rebaixo tem abas conforme a norma ?	0	0
P_7_2	A rampa do rebaixo tem Inclinação da norma (8,33%) ?	0	0
P_7_3	O rebaixo possui piso tátil ?	0	0
P_7_3_1	O piso tátil de alerta e direcional do rebaixo está conforme a norma ?	0	0
P_8_1	O piso tátil está no eixo da faixa livre ?	Não	0
P_8_2	Se tem uma leve mudança de direção está conforme a norma ?	Não	0
P_8_3	Se tem mudança de direção de 90º ou maior está conforme a norma ?	0	0
P_8_4	Se tem mudança de direção de três faixas direcionais está conforme a norma ?	0	0
P_8_5	Se tem mudança de direção de quatro faixas direcionais está conforme a norma?	0	0
P_8_6	Tem piso tátil em pontos de ônibus conforme a norma?	N.A	0
P_8_7	O piso tátil tem conexão com os lotes vizinhos?	Sim	0
P_8_8	O piso tátil está em boas condições aparentes?	Sim	0

P_8_9	O piso tátil apresenta desenho com bom senso?	Sim	0
P_13_1	Dispositivo de Drenagem está devidamente instalado e bem conservado?	0	0
P_13_2	Dispositivo de Drenagem oferece risco para caminhada segura de pedestre?	0	0
