Lote 4 - Rota: Contorno

FRATAR
ENGENHARIA CONSULTIVA

Diagnóstico da Calçada	Qualidade do Serviço	
Endereço: Av.Contorno, 4071	86	B
Data do Registro: 09/11/2019 15:55:59		
Num. Lote CTM: 70073400080

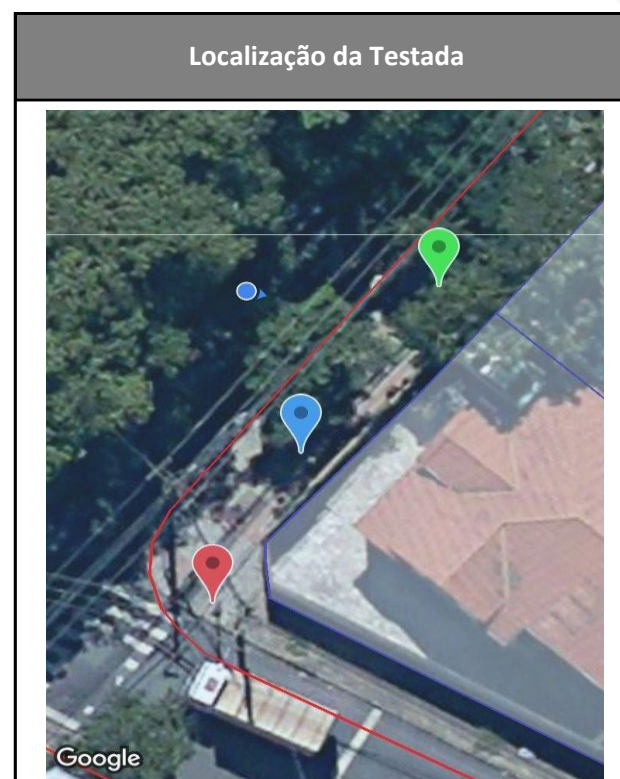
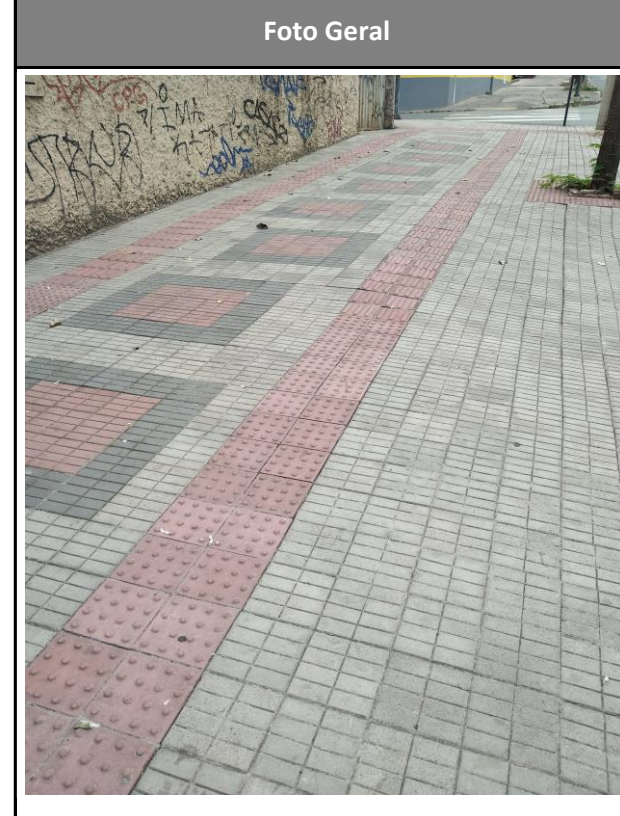
ID	Itens Avaliados	Respostas	Nota
P_1	O Mobiliário urbano está dentro da faixa de serviço de 70 cm ?	Sim	-
P_2	Qual a largura livre do Passeio ?	Acima de 1.50 m	10
P_3	Tipo de revestimento da calçada ?	Ladrilho Hidráulico	10
P_4	Existencia de Buracos ?	Nenhum	10
P_5	Condições Gerais do Piso e meio-fio da calçada ?	Ótimo(a)	10
P_6	Presença de desniveis ?	Leve	7
P_7	Tem rebaixamento de calçada para Pedestre ?	Sim	9
P_8	Possui piso tátil ao longo da Calçada ?	Sim	-
P_9	A calçada Possui Rebaixamento de Veiculos correto ?	Sim	10
P_10	Existencia de altura livre menor que 2,10 m ?	Não	-
P_11	O Passeio está no padrao da SMPU ?	Não	0
P_12	A testada possui prática de estacionamento sobre o passeio ?	Não	10
P_13	Existe algum dispositivo de Drenagem sobre a calçada ?	Não	0
P_14	Existe PED em frente a testada ?	Não	-
P_15	Existe FTP em frente a testada ?	Sim	-
P_16	Classificação geral da calçada pelo pesquisador.	Ótimo(a)	10

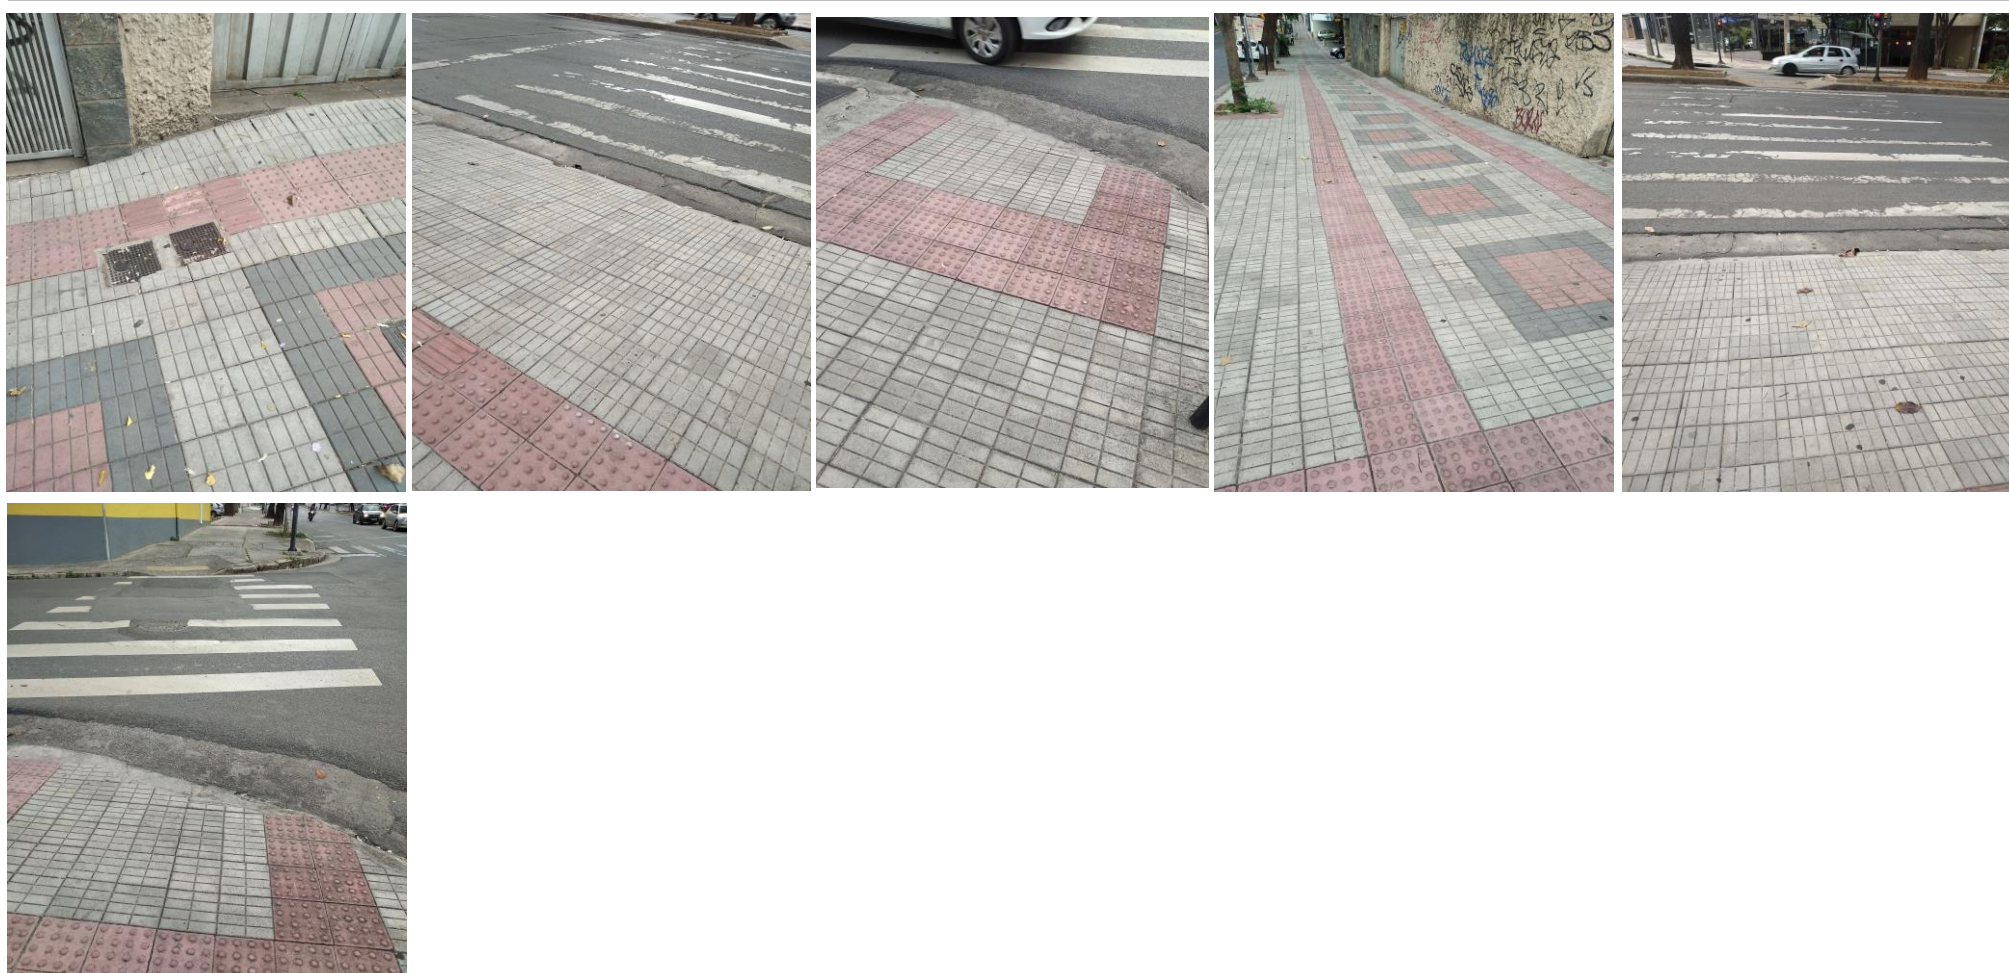
Fotos Complementares - Detalhes do Passeio

ID	Itens Avaliados	Respostas	Nota
P_7_1	Qual tipo do Rebaixo ?	Outro	0
P_7_1_1	Se for do Tipo 1, Passeio possui largura livre de 1,2 m ?	0	0
P_7_1_2	Se for do Tipo 1, O rebaixo tem abas conforme a norma ?	0	-1
P_7_2	A rampa do rebaixo tem Inclinação da norma (8,33%) ?	Sim	0
P_7_3	O rebaixo possui piso tátil ?	Não tem nenhum	-1
P_7_3_1	O piso tátil de alerta e direcional do rebaixo está conforme a norma ?	0	0
P_8_1	O piso tátil está no eixo da faixa livre ?	Sim	0
P_8_2	Se tem uma leve mudança de direção está conforme a norma ?	Não	0
P_8_3	Se tem mudança de direção de 90º ou maior está conforme a norma ?	0	0
P_8_4	Se tem mudança de direção de três faixas direcionais está conforme a norma ?	0	0
P_8_5	Se tem mudança de direção de quatro faixas direcionais está conforme a norma?	0	0
P_8_6	Tem piso tátil em pontos de ônibus conforme a norma?	N.A	0
P_8_7	O piso tátil tem conexão com os lotes vizinhos?	Sim	0
P_8_8	O piso tátil está em boas condições aparentes?	Sim	0

P_8_9	O piso tátil apresenta desenho com bom senso?	Não	0
P_13_1	Dispositivo de Drenagem está devidamente instalado e bem conservado?	0	0
P_13_2	Dispositivo de Drenagem oferece risco para caminhamento seguro de pedestre?	0	0
