# Lote 4 - Rota: Contorno

Diagnóstico da Calçada	Qualidade do Serviço	
Endereço: Av.Contorno, 3103	<b>61</b>	<b>C</b>
Data do Registro: 08/11/2019 15:40:46		
Num. Lote CTM: 60825400290

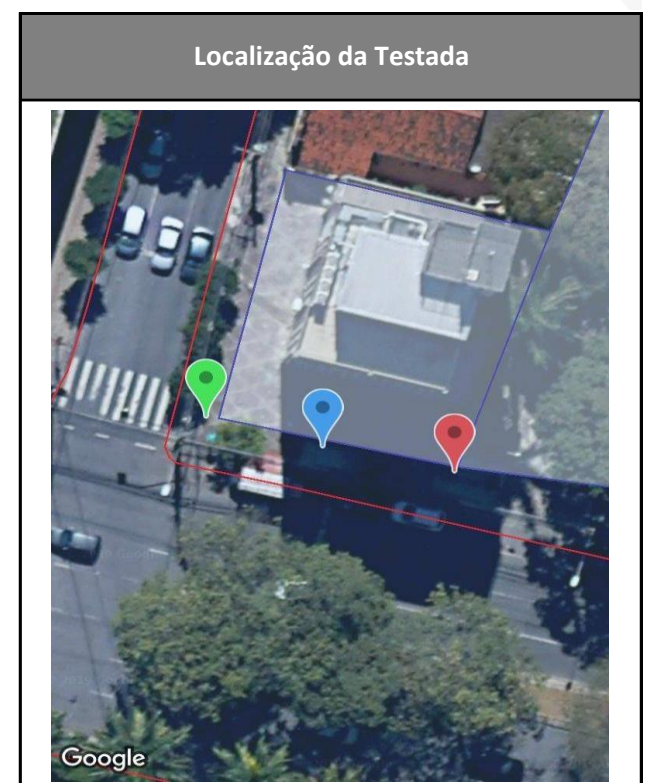
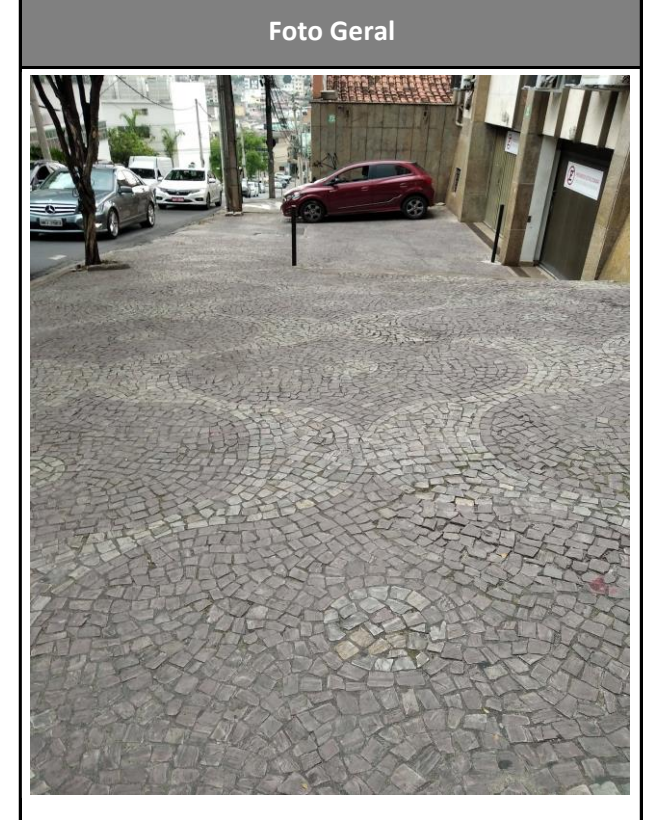
ID	Itens Avaliados	Respostas	Nota
P_1	O Mobiliário urbano está dentro da faixa de serviço de 70 cm ?	Sim	-
P_2	Qual a largura livre do Passeio ?	Acima de 1.50 m	10
P_3	Tipo de revestimento da calçada ?	Pedra Portuguesa	8
P_4	Existencia de Buracos ?	Poucos	5
P_5	Condições Gerais do Piso e meio-fio da calçada ?	Ótimo(a)	10
P_6	Presença de desniveis ?	Severo	0
P_7	Tem rebaixamento de calçada para Pedestre ?	Sim	8
P_8	Possui piso tátil ao longo da Calçada ?	Não	-
P_9	A calçada Possui Rebaixamento de Veiculos correto ?	N.A	0
P_10	Existencia de altura livre menor que 2,10 m ?	Não	-
P_11	O Passeio está no padrao da SMPU ?	Não	0
P_12	A testada possui prática de estacionamento sobre o passeio ?	Não	10
P_13	Existe algum dispositivo de Drenagem sobre a calçada ?	Não	0
P_14	Existe PED em frente a testada ?	Não	-
P_15	Existe FTP em frente a testada ?	Sim	-
P_16	Classificação geral da calçada pelo pesquisador.	Ótimo(a)	10
