Diagnóstico da Calçada	Qualidade do Serviço	
Endereço: Av. Abílio Machado, s/nº	65	C
Data do Registro: 11/11/2019 17:39:40		
Num. Lote CTM: 130465000100

Lote 1 - Rota: Noroeste

FRATAR
ENGENHARIA CONSULTIVA

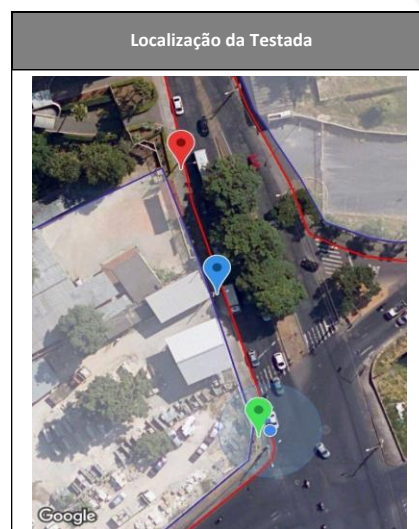
ID	Itens Avaliados	Respostas	Nota
P_1	O Mobiliário urbano está dentro da faixa de serviço de 70 cm ?	Sim	-
P_2	Qual a largura livre do Passeio ?	Acima de 1.50 m	10
P_3	Tipo de revestimento da calçada ?	Concreto	10
P_4	Existência de Buracos ?	Poucos	5
P_5	Condições Gerais do Piso e meio-fio da calçada ?	Péssimo	0
P_6	Presença de desníveis ?	Nenhum	10
P_7	Tem rebaixamento de calçada para Pedestre ?	Não	10
P_8	Possui piso tátil ao longo da Calçada ?	Não	-
P_9	A calçada Possui Rebaixamento de Veículos correto ?	Sim	10
P_10	Existência de altura livre menor que 2,10 m ?	Não	-
P_11	O Passeio está no padrão da SMPU ?	Não	0
P_12	A testada possui prática de estacionamento sobre o passeio ?	Não	10
P_13	Existe algum dispositivo de Drenagem sobre a calçada ?	Não	0
P_14	Existe PED em frente a testada ?	Não	-
P_15	Existe FTP em frente a testada ?	Sim	-
P_16	Classificação geral da calçada pelo pesquisador.	Ruim	0
