Diagnóstico da Calçada	Qualidade do Serviço	
Endereço: Rua Curitiba, 600	78	B
Data do Registro: 12/11/2019 12:56:15		
#N/D

Diagnóstico da Calçada	Qualidade do Serviço		Complemento do Diagnóstico
Endereço: Rua Curitiba, 600 Data do Registro: 12/11/2019 12:56:15 #N/D	78	B

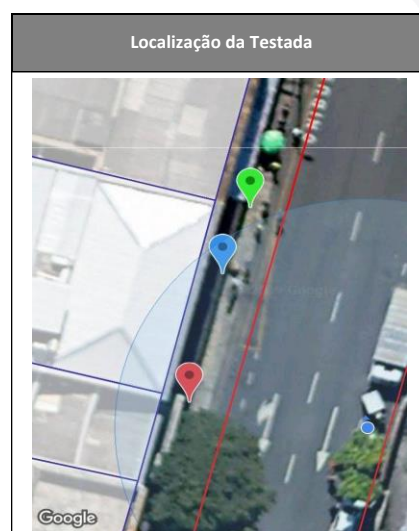
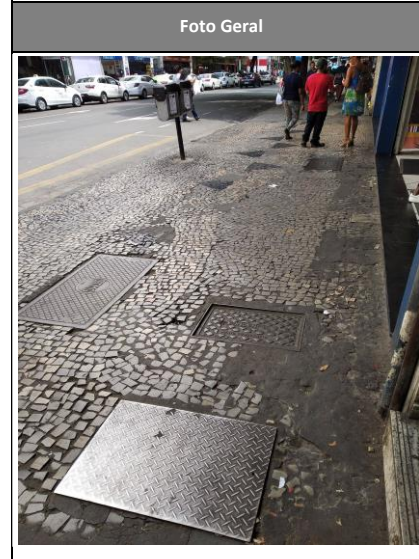
ID	Itens Avaliados	Respostas	Nota
P_1	O Mobiliário urbano está dentro da faixa de serviço de 70 cm ?	Sim	-
P_2	Qual a largura livre do Passeio ?	Acima de 1.50 m	10
P_3	Tipo de revestimento da calçada ?	Pedra Portuguesa	8
P_4	Existência de Buracos ?	Nenhum	10
P_5	Condições Gerais do Piso e meio-fio da calçada ?	Ótimo(a)	10
P_6	Presença de desníveis ?	Nenhum	10
P_7	Tem rebaixamento de calçada para Pedestre ?	Não	10
P_8	Possui piso tátil ao longo da Calçada ?	Não	-
P_9	A calçada Possui Rebaixamento de Veículos correto ?	N.A	0
P_10	Existência de altura livre menor que 2,10 m ?	Não	-
P_11	O Passeio está no padrão da SMPU ?	Não	0
P_12	A testada possui prática de estacionamento sobre o passeio ?	Não	10
P_13	Existe algum dispositivo de Drenagem sobre a calçada ?	Não	0
P_14	Existe PED em frente a testada ?	Não	-
P_15	Existe FTP em frente a testada ?	Não	-
P_16	Classificação geral da calçada pelo pesquisador.	Ótimo(a)	10
