Lote 5 - Rota: Afonso Pena

Diagnóstico da Calçada	Qualidade do Serviço	
Endereço: Av. Afonso Pena, 1534	73	B
Data do Registro: 02/11/2019 12:49:12		
Num. Lote CTM: 10324400500

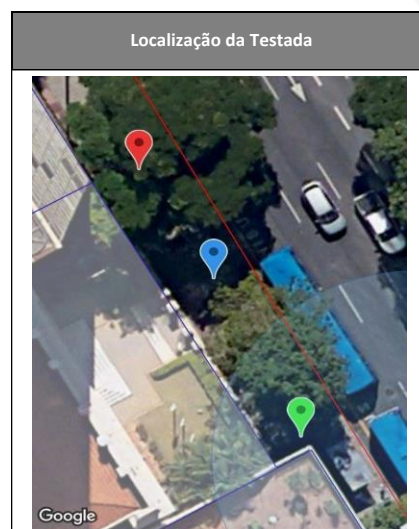
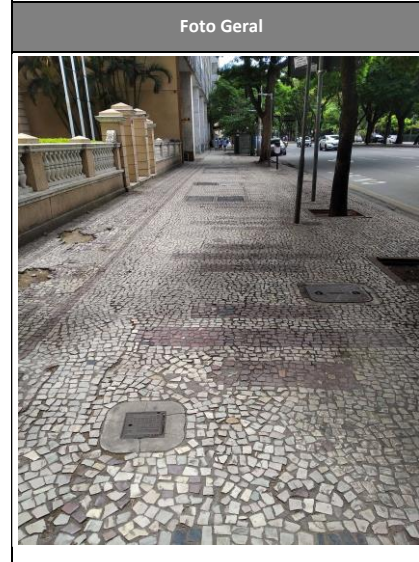
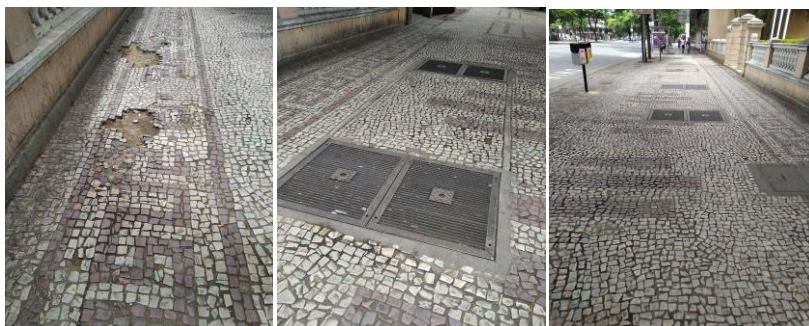
ID	Itens Avaliados	Respostas	Nota
P_1	O Mobiliario urbano está dentro da faixa de serviço de 70 cm ?	Sim	-
P_2	Qual a largura livre do Passeio ?	Acima de 1.50 m	10
P_3	Tipo de revestimento da caçada ?	Pedra Portuguesa	8
P_4	Existencia de Buracos ?	Poucos	10
P_5	Condições Gerais do Piso e meio-fio da calçada ?	Ótimo(a)	10
P_6	Presença de desníveis ?	Nenhum	10
P_7	Tem rebaixamento de calçada para Pedestre ?	Não	0
P_8	Possui piso tátil ao longo da Calçada ?	Não	-
P_9	A calçada Possui Rebaixamento de Veiculos correto ?	N.A	0
P_10	Existencia de altura livre menor que 2,10 m ?	Não	-
P_11	O Passeio está no padrao da SMPU ?	Não	0
P_12	A testada possui prática de estacionamento sobre o passeio ?	Não	10
P_13	Existe algum dispositivo de Drenagem sobre a calçada ?	Sim	0
P_14	Existe PED em frente a testada ?	Não	-
P_15	Existe FTP em frente a testada ?	Não	-
P_16	Classificação geral da calçada pelo pesquisador.	Ótimo(a)	10
