Diagnóstico da Calçada	Qualidade do Serviço	
Endereço: Av. Abílio Machado, 2048	<b>45</b>	<b>D</b>
Data do Registro: 08/11/2019 14:47:53		
Num. Lote CTM: 130027000120

# Lote 1 - Rota: Noroeste

**FRATAR**  
ENGENHARIA CONSULTIVA

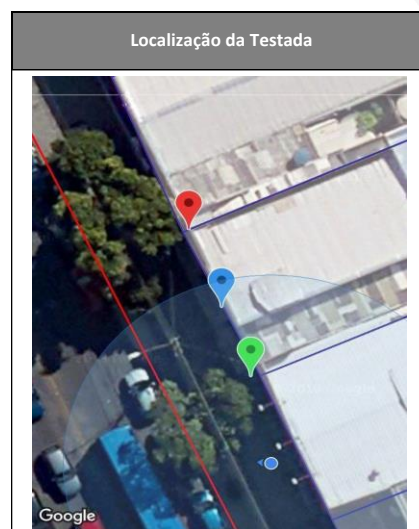
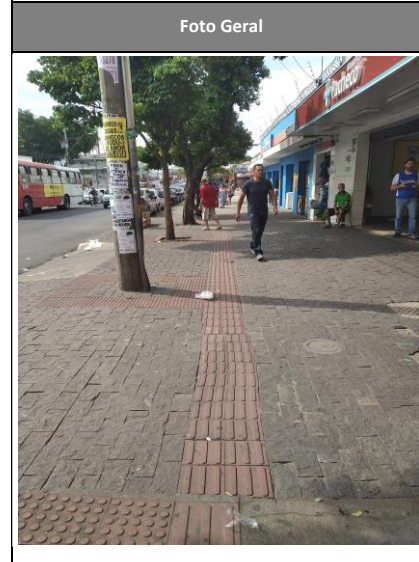
ID	Itens Avaliados	Respostas	Nota
P_1	O Mobiliário urbano está dentro da faixa de serviço de 70 cm ?	Não	-
P_2	Qual a largura livre do Passeio ?	Acima de 1.50 m	10
P_3	Tipo de revestimento da calçada ?	Outro	0
P_4	Existência de Buracos ?	Poucos	5
P_5	Condições Gerais do Piso e meio-fio da calçada ?	Regular	5
P_6	Presença de desníveis ?	Nenhum	10
P_7	Tem rebaixamento de calçada para Pedestre ?	Não	10
P_8	Possui piso tátil ao longo da Calçada ?	Sim	-
P_9	A calçada Possui Rebaixamento de Veículos correto ?	Não	0
P_10	Existência de altura livre menor que 2,10 m ?	Não	-
P_11	O Passeio está no padrão da SMPU ?	Não	0
P_12	A testada possui prática de estacionamento sobre o passeio ?	Sim	0
P_13	Existe algum dispositivo de Drenagem sobre a calçada ?	Não	0
P_14	Existe PED em frente a testada ?	Não	-
P_15	Existe FTP em frente a testada ?	Não	-
P_16	Classificação geral da calçada pelo pesquisador.	Regular	5
