Lote 1 - Rota: Padre Pedro Pinto

Diagnóstico da Calçada	Qualidade do Serviço	
Endereço: Rua Padre Pedro Pinto, 6071	44	D
Data do Registro: 13/11/2019 12:07:32		
Num. Lote CTM: 210410700170

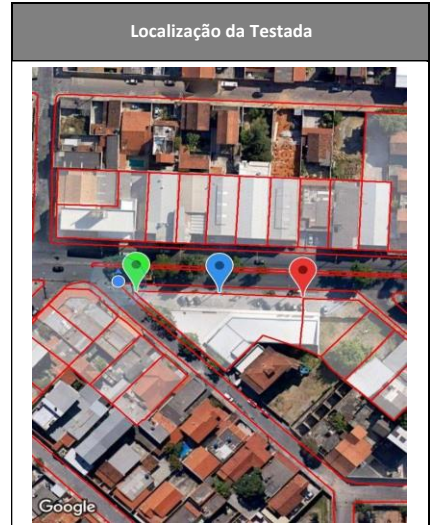
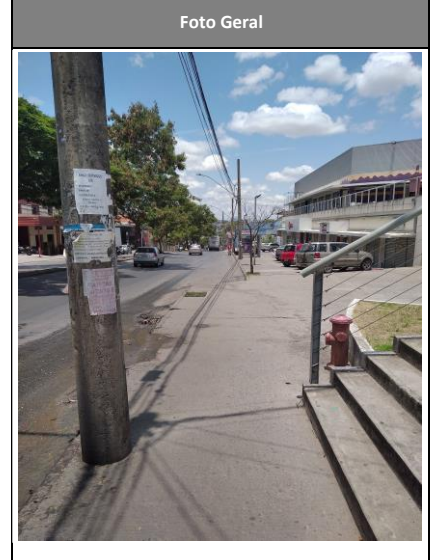
ID	Itens Avaliados	Respostas	Nota
P_1	O Mobiliário urbano está dentro da faixa de serviço de 70 cm ?	Não	-
P_2	Qual a largura livre do Passeio ?	Entre 1.20 m e 1.50 m	6
P_3	Tipo de revestimento da calçada ?	Concreto	10
P_4	Existência de Buracos ?	Poucos	5
P_5	Condições Gerais do Piso e meio-fio da calçada ?	Regular	5
P_6	Presença de desníveis ?	Médio	3
P_7	Tem rebaixamento de calçada para Pedestre ?	Sim	8
P_8	Possui piso tátil ao longo da Calçada ?	Não	-
P_9	A calçada Possui Rebaixamento de Veículos correto ?	Não	0
P_10	Existência de altura livre menor que 2,10 m ?	Não	-
P_11	O Passeio está no padrão da SMPU ?	Não	0
P_12	A testada possui prática de estacionamento sobre o passeio ?	Não	10
P_13	Existe algum dispositivo de Drenagem sobre a calçada ?	Sim	0
P_14	Existe PED em frente a testada ?	Sim	-
P_15	Existe FTP em frente a testada ?	Sim	-
P_16	Classificação geral da calçada pelo pesquisador.	Regular	5

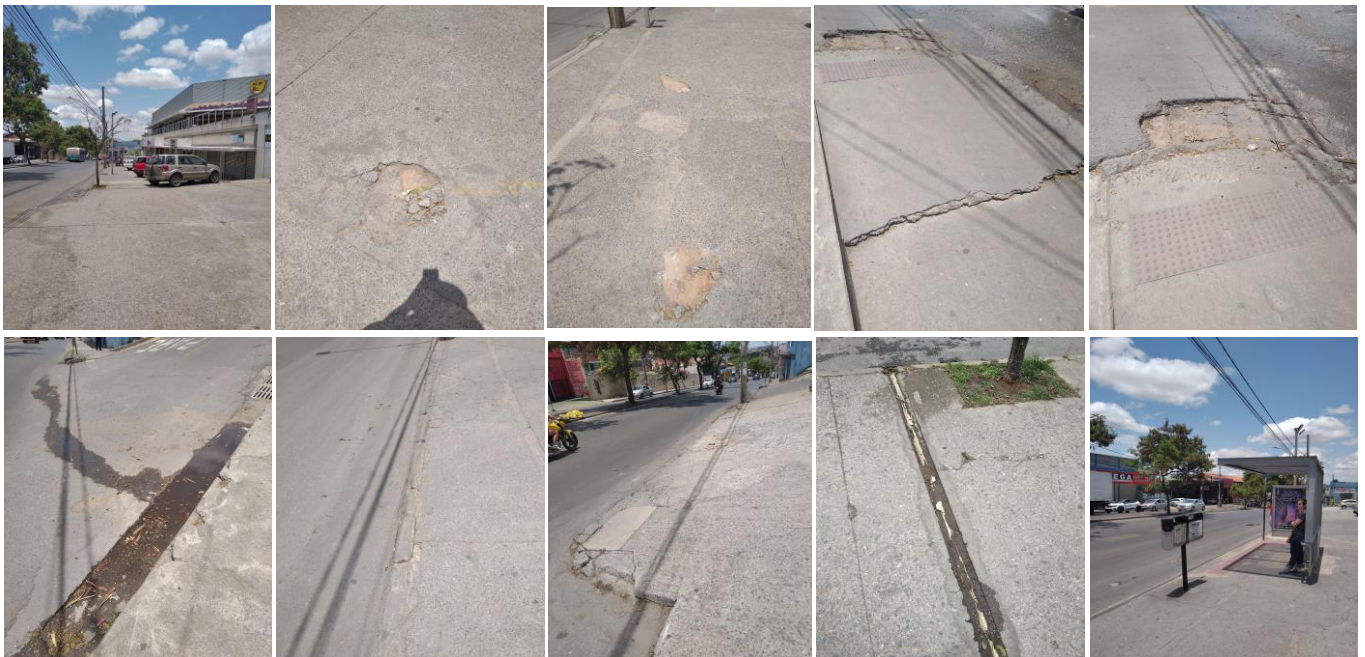
Fotos Complementares - Detalhes do Passeio

ID	Itens Avaliados	Respostas	Nota
P_7_1	Qual tipo do Rebaixo ?	Rebaixo Tipo 1 (trapézio)	0
P_7_1_1	Se for do Tipo 1, Passeio possui largura livre de 1,2 m ?	Sim	0
P_7_1_2	Se for do Tipo 1, O rebaixo tem abas conforme a norma ?	N.A	0
P_7_2	A rampa do rebaixo tem Inclinação da norma (8,33%) ?	Sim	0
P_7_3	O rebaixo possui piso tátil ?	Tem só piso de alerta	0
P_7_3_1	O piso tátil de alerta e direcional do rebaixo está conforme a norma ?	Não	0
P_8_1	O piso tátil está no eixo da faixa livre ?	0	0
P_8_2	Se tem uma leve mudança de direção está conforme a norma ?	0	0
P_8_3	Se tem mudança de direção de 90º ou maior está conforme a norma ?	0	0
P_8_4	Se tem mudança de direção de três faixas direcionais está conforme a norma ?	0	0
P_8_5	Se tem mudança de direção de quatro faixas direcionais está conforme a norma?	0	0
P_8_6	Tem piso tátil em pontos de ônibus conforme a norma?	0	0
P_8_7	O piso tátil tem conexão com os lotes vizinhos?	0	0

P_8_8	O piso tátil está em boas condições aparentes?	0	0
P_8_9	O piso tátil apresenta desenho com bom senso?	0	0
P_13_1	Dispositivo de Drenagem está devidamente instalado e bem conservado?	Não	0
P_13_2	Dispositivo de Drenagem oferece risco para caminamento seguro de pedestre?	Sim	0
