Diagnóstico da Calçada	Qualidade do Serviço	
Endereço: Av. Brigadeiro Eduardo Gomes, 2365	63	C
Data do Registro: 26/11/2019 17:04:14		
Num. Lote CTM: 13083990060

Lote 1 - Rota: Noroeste

FRATAR
ENGENHARIA CONSULTIVA

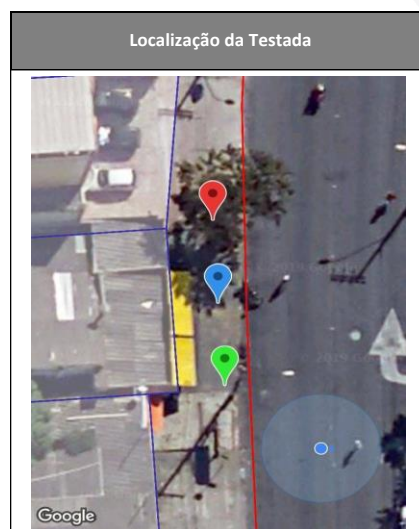
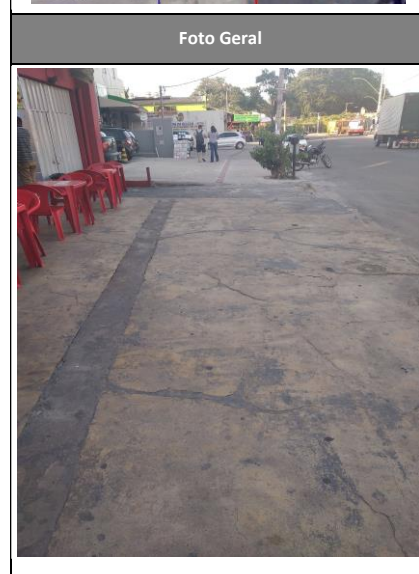
ID	Itens Avaliados	Respostas	Nota
P_1	O Mobiliario urbano está dentro da faixa de serviço de 70 cm ?	Sim	-
P_2	Qual a largura livre do Passeio ?	Acima de 1.50 m	10
P_3	Tipo de revestimento da caçada ?	Concreto	10
P_4	Existencia de Buracos ?	Nenhum	10
P_5	Condições Gerais do Piso e meio-fio da calçada ?	Regular	5
P_6	Presença de desniveis ?	Médio	3
P_7	Tem rebaixamento de calçada para Pedestre ?	Não	10
P_8	Possui piso tátil ao longo da Calçada ?	Não	-
P_9	A calçada Possui Rebaixamento de Veiculos correto ?	Não	0
P_10	Existencia de altura livre menor que 2,10 m ?	Não	-
P_11	O Passeio está no padrao da SMPU ?	Não	0
P_12	A testada possui prática de estacionamento sobre o passeio ?	Não	10
P_13	Existe algum dispositivo de Drenagem sobre a calçada ?	Não	0
P_14	Existe PED em frente a testada ?	Não	-
P_15	Existe FTP em frente a testada ?	Não	-
P_16	Classificação geral da calçada pelo pesquisador.	Regular	5
