Lote 4 - Rota: Contorno

FRATAR
ENGENHARIA CONSULTIVA

Diagnóstico da Calçada	Qualidade do Serviço	
Endereço: Av.Contorno, 5513	90	B
Data do Registro: 05/11/2019 12:24:04		
Num. Lote CTM: 80005600325

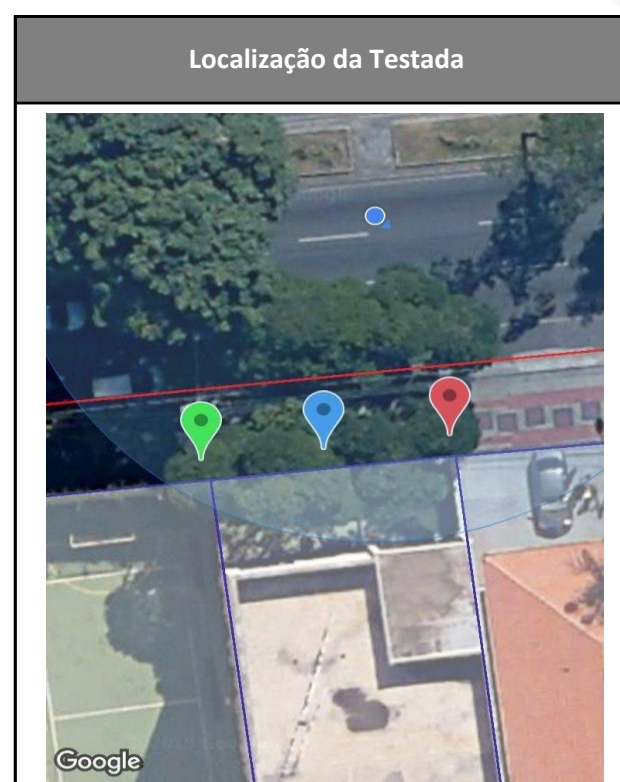
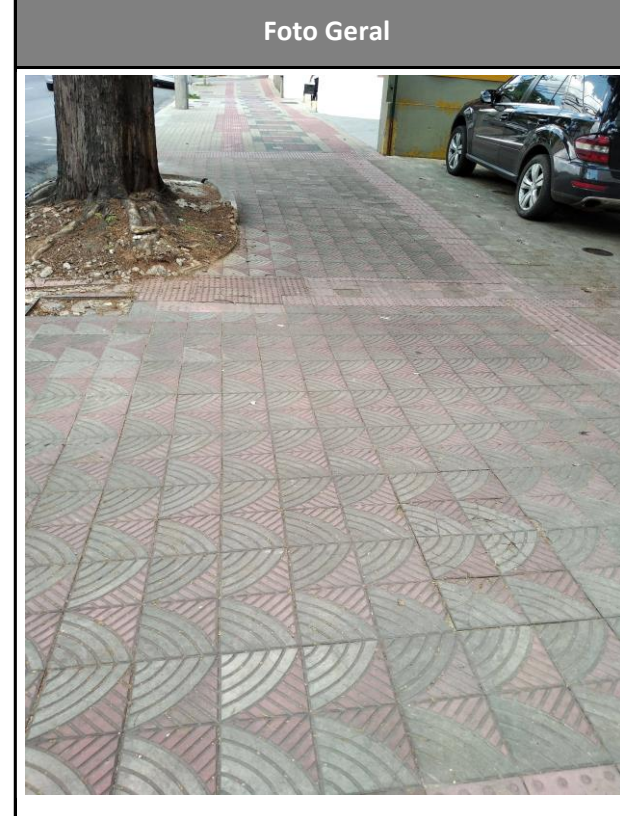
ID	Itens Avaliados	Respostas	Nota
P_1	O Mobiliário urbano está dentro da faixa de serviço de 70 cm ?	Sim	-
P_2	Qual a largura livre do Passeio ?	Acima de 1.50 m	10
P_3	Tipo de revestimento da calçada ?	Ladrilho Hidráulico	10
P_4	Existência de Buracos ?	Nenhum	10
P_5	Condições Gerais do Piso e meio-fio da calçada ?	Ótimo(a)	10
P_6	Presença de desniveis ?	Nenhum	10
P_7	Tem rebaixamento de calçada para Pedestre ?	Não	10
P_8	Possui piso tátil ao longo da Calçada ?	Sim	-
P_9	A calçada Possui Rebaixamento de Veículos correto ?	Sim	10
P_10	Existência de altura livre menor que 2,10 m ?	Não	-
P_11	O Passeio está no padrão da SMPU ?	Não	0
P_12	A testada possui prática de estacionamento sobre o passeio ?	Não	10
P_13	Existe algum dispositivo de Drenagem sobre a calçada ?	Não	0
P_14	Existe PED em frente a testada ?	Não	-
P_15	Existe FTP em frente a testada ?	Não	-
P_16	Classificação geral da calçada pelo pesquisador.	Ótimo(a)	10
