Lote 4 - Rota: Contorno

Diagnóstico da Calçada	Qualidade do Serviço	
Endereço: Av.Contorno, s/nº	90	B
Data do Registro: 04/11/2019 15:35:29		
Num. Lote CTM: 60005000210

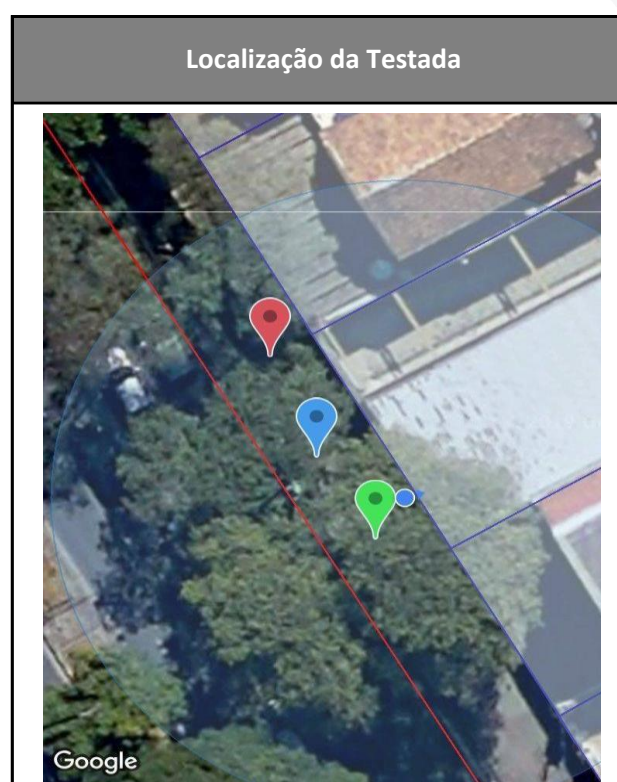
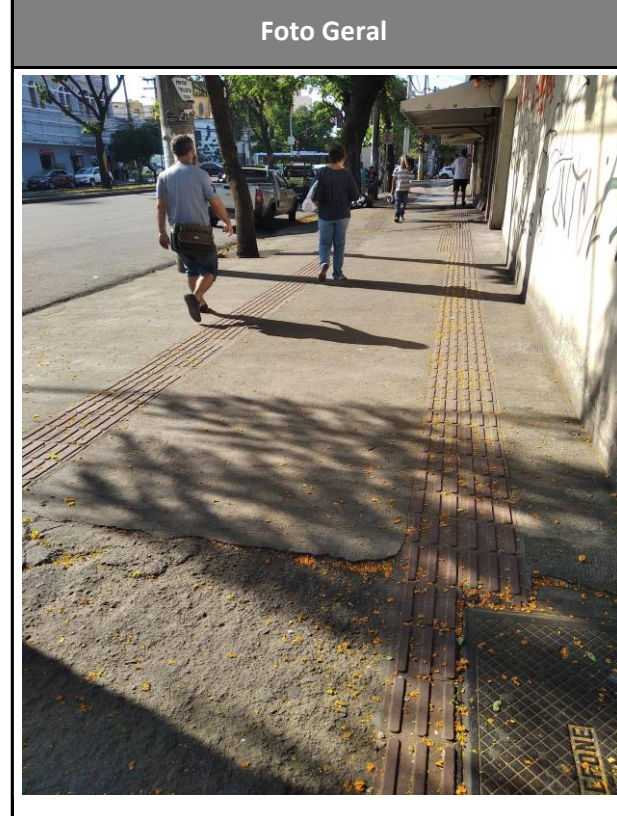
ID	Itens Avaliados	Respostas	Nota
P_1	O Mobiliário urbano está dentro da faixa de serviço de 70 cm ?	Sim	-
P_2	Qual a largura livre do Passeio ?	Acima de 1.50 m	10
P_3	Tipo de revestimento da calçada ?	Concreto	10
P_4	Existência de Buracos ?	Nenhum	10
P_5	Condições Gerais do Piso e meio-fio da calçada ?	Ótimo(a)	10
P_6	Presença de desníveis ?	Nenhum	10
P_7	Tem rebaixamento de calçada para Pedestre ?	Não	10
P_8	Possui piso tátil ao longo da Calçada ?	Não	-
P_9	A calçada Possui Rebaixamento de Veículos correto ?	Sim	10
P_10	Existência de altura livre menor que 2,10 m ?	Não	-
P_11	O Passeio está no padrão da SMPU ?	Não	0
P_12	A testada possui prática de estacionamento sobre o passeio ?	Não	10
P_13	Existe algum dispositivo de Drenagem sobre a calçada ?	Não	0
P_14	Existe PED em frente a testada ?	Não	-
P_15	Existe FTP em frente a testada ?	Não	-
P_16	Classificação geral da calçada pelo pesquisador.	Ótimo(a)	10
