Diagnóstico da Calçada	Qualidade do Serviço	
Endereço: Av. Ivaí, 115	48	D
Data do Registro: 25/11/2019 15:04:49		
Num. Lote CTM: 130070600105

Lote 1 - Rota: Noroeste

FRATAR
ENGENHARIA CONSULTIVA

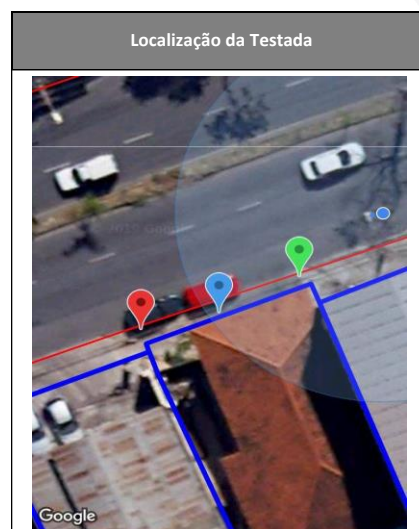
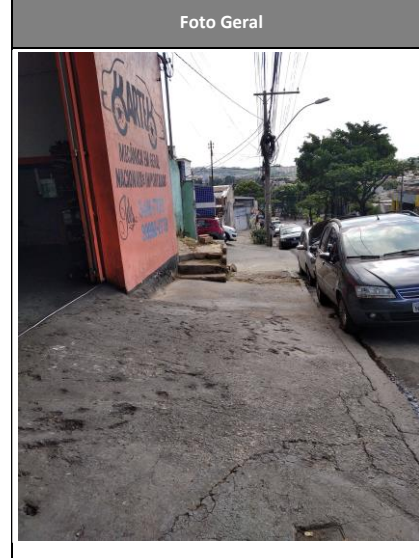
ID	Itens Avaliados	Respostas	Nota
P_1	O Mobiliário urbano está dentro da faixa de serviço de 70 cm ?	Sim	-
P_2	Qual a largura livre do Passeio ?	Acima de 1.50 m	10
P_3	Tipo de revestimento da calçada ?	Concreto	10
P_4	Existência de Buracos ?	Poucos	5
P_5	Condições Gerais do Piso e meio-fio da calçada ?	Péssimo	0
P_6	Presença de desníveis ?	Médio	3
P_7	Tem rebaixamento de calçada para Pedestre ?	Não	10
P_8	Possui piso tátil ao longo da Calçada ?	Não	-
P_9	A calçada Possui Rebaixamento de Veículos correto ?	Não	0
P_10	Existência de altura livre menor que 2,10 m ?	Não	-
P_11	O Passeio está no padrão da SMPU ?	Não	0
P_12	A testada possui prática de estacionamento sobre o passeio ?	Não	10
P_13	Existe algum dispositivo de Drenagem sobre a calçada ?	Não	0
P_14	Existe PED em frente a testada ?	Não	-
P_15	Existe FTP em frente a testada ?	Não	-
P_16	Classificação geral da calçada pelo pesquisador.	Ruim	0
