Lote 5 - Rota: Afonso Pena

Diagnóstico da Calçada	Qualidade do Serviço	
Endereço: Av. Afonso Pena, 521	75	B
Data do Registro: 04/11/2019 11:53:45		
Num. Lote CTM: 10465300140

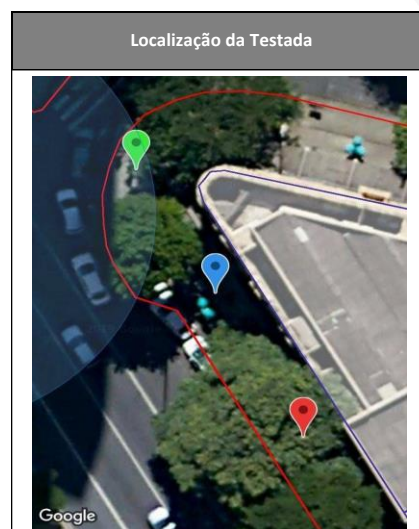
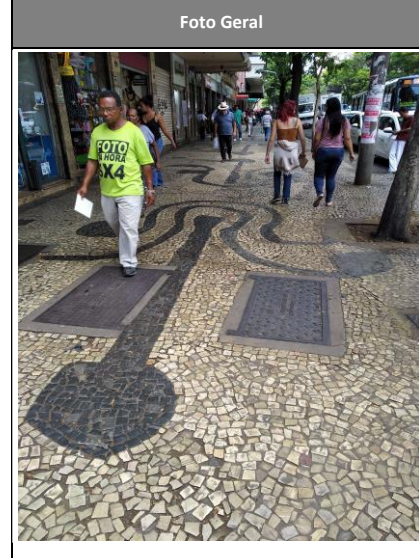
ID	Itens Avaliados	Respostas	Nota
P_1	O Mobiliário urbano está dentro da faixa de serviço de 70 cm ?	Sim	-
P_2	Qual a largura livre do Passeio ?	Acima de 1.50 m	10
P_3	Tipo de revestimento da calçada ?	Pedra Portuguesa	8
P_4	Existência de Buracos ?	Nenhum	10
P_5	Condições Gerais do Piso e meio-fio da calçada ?	Ótimo(a)	10
P_6	Presença de desníveis ?	Nenhum	10
P_7	Tem rebaixamento de calçada para Pedestre ?	Sim	10
P_8	Possui piso tátil ao longo da Calçada ?	Não	-
P_9	A calçada Possui Rebaixamento de Veículos correto ?	N.A	0
P_10	Existência de altura livre menor que 2,10 m ?	Não	-
P_11	O Passeio está no padrão da SMPU ?	Não	0
P_12	A testada possui prática de estacionamento sobre o passeio ?	Não	10
P_13	Existe algum dispositivo de Drenagem sobre a calçada ?	Não	0
P_14	Existe PED em frente a testada ?	Não	-
P_15	Existe FTP em frente a testada ?	Não	-
P_16	Classificação geral da calçada pelo pesquisador.	Ótimo(a)	10

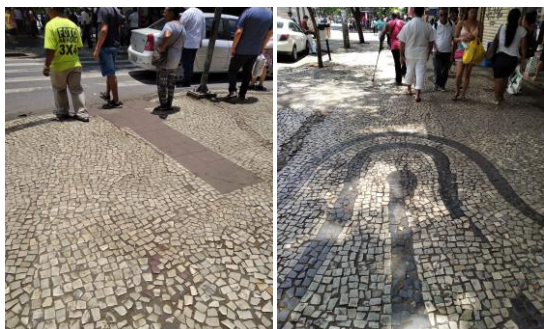
Fotos Complementares - Detalhes do Passeio

ID	Itens Avaliados	Respostas	Nota
P_7_1	Qual tipo do Rebaixo ?	Rebaixo Tipo 1 (trapézio)	0
P_7_1_1	Se for do Tipo 1, Passeio possui largura livre de 1,2 m ?	Sim	0
P_7_1_2	Se for do Tipo 1, O rebaixo tem abas conforme a norma ?	Não	-1
P_7_2	A rampa do rebaixo tem Inclinação da norma (8,33%) ?	Sim	0
P_7_3	O rebaixo possui piso tátil ?	Tem só piso de alerta	-1
P_7_3_1	O piso tátil de alerta e direcional do rebaixo está conforme a norma ?	Não	-1
P_8_1	O piso tátil está no eixo da faixa livre ?	0	0
P_8_2	Se tem uma leve mudança de direção está conforme a norma ?	0	0
P_8_3	Se tem mudança de direção de 90º ou maior está conforme a norma ?	0	0
P_8_4	Se tem mudança de direção de três faixas direcionais está conforme a norma ?	0	0
P_8_5	Se tem mudança de direção de quatro faixas direcionais está conforme a norma?	0	0
P_8_6	Tem piso tátil em pontos de ônibus conforme a norma?	0	0
P_8_7	O piso tátil tem conexão com os lotes vizinhos?	0	0
