Diagnóstico da Calçada	Qualidade do Serviço	
Endereço: Av. Abílio Machado, 1212	<b>55</b>	<b>C</b>
Data do Registro: 08/11/2019 12:08:56		
Num. Lote CTM: 130037100200

# Lote 1 - Rota: Noroeste

**FRATAR**  
ENGENHARIA CONSULTIVA

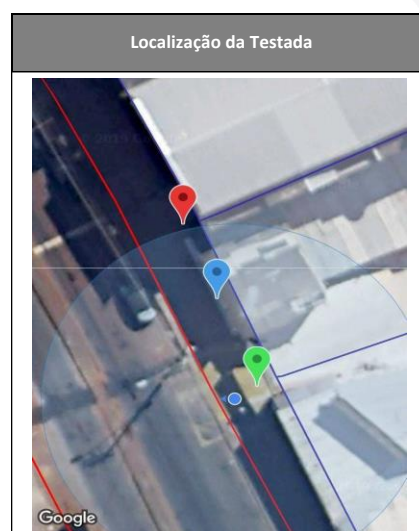
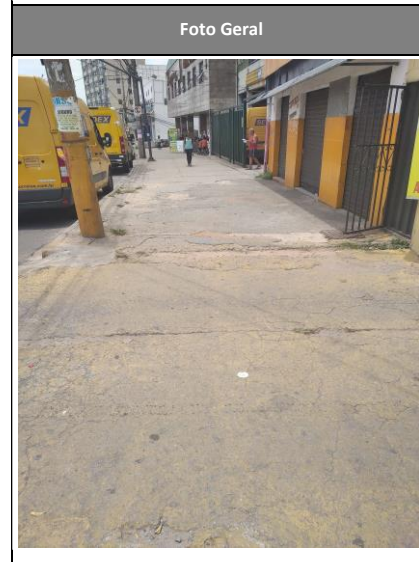
ID	Itens Avaliados	Respostas	Nota
P_1	O Mobiliário urbano está dentro da faixa de serviço de 70 cm ?	Sim	-
P_2	Qual a largura livre do Passeio ?	Acima de 1.50 m	10
P_3	Tipo de revestimento da calçada ?	Concreto	10
P_4	Existência de Buracos ?	Poucos	5
P_5	Condições Gerais do Piso e meio-fio da calçada ?	Péssimo	0
P_6	Presença de desníveis ?	Nenhum	10
P_7	Tem rebaixamento de calçada para Pedestre ?	Não	10
P_8	Possui piso tátil ao longo da Calçada ?	Não	-
P_9	A calçada Possui Rebaixamento de Veículos correto ?	Não	0
P_10	Existência de altura livre menor que 2,10 m ?	Não	-
P_11	O Passeio está no padrão da SMPU ?	Não	0
P_12	A testada possui prática de estacionamento sobre o passeio ?	Não	10
P_13	Existe algum dispositivo de Drenagem sobre a calçada ?	Não	0
P_14	Existe PED em frente a testada ?	Não	-
P_15	Existe FTP em frente a testada ?	Não	-
P_16	Classificação geral da calçada pelo pesquisador.	Ruim	0
