Lote 4 - Rota: Raja Gabaglia

FRATAR
ENGENHARIA CONSULTIVA

Diagnóstico da Calçada	Qualidade do Serviço	
Endereço: Av. Raja Gabaglia, 1519	53	C
Data do Registro: 07/11/2019 14:58:23		
Num. Lote CTM: 91129700775

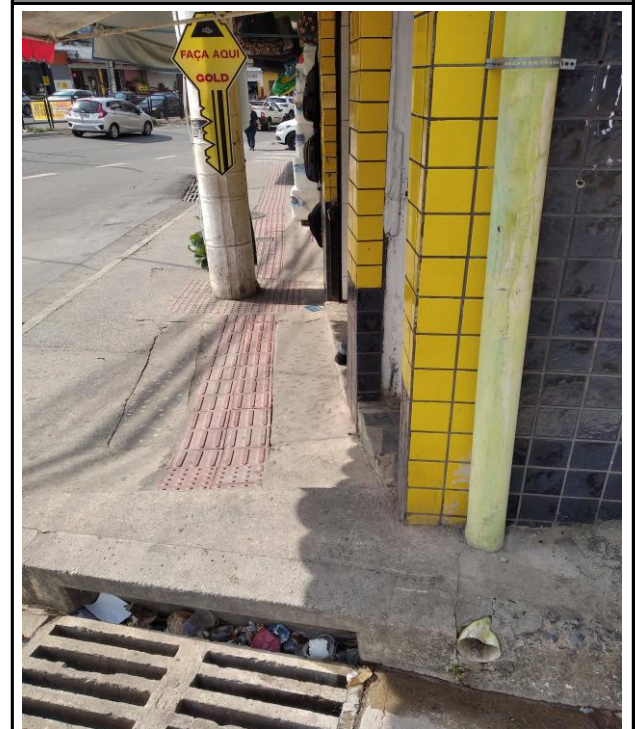
Foto Geral

ID	Itens Avaliados	Respostas	Nota
P_1	O Mobiliário urbano está dentro da faixa de serviço de 70 cm ?	Não	-
P_2	Qual a largura livre do Passeio ?	Entre 1.20 m e 1.50 m	6
P_3	Tipo de revestimento da calçada ?	Concreto	10
P_4	Existência de Buracos ?	Poucos	5
P_5	Condições Gerais do Piso e meio-fio da calçada ?	Regular	5
P_6	Presença de desniveis ?	Severo	0
P_7	Tem rebaixamento de calçada para Pedestre ?	Sim	7
P_8	Possui piso tátil ao longo da Calçada ?	Não	-
P_9	A calçada Possui Rebaixamento de Veículos correto ?	N.A	0
P_10	Existência de altura livre menor que 2,10 m ?	Não	-
P_11	O Passeio está no padrão da SMPU ?	Não	0
P_12	A testada possui prática de estacionamento sobre o passeio ?	Não	10
P_13	Existe algum dispositivo de Drenagem sobre a calçada ?	Não	0
P_14	Existe PED em frente a testada ?	Não	-
P_15	Existe FTP em frente a testada ?	Não	-
P_16	Classificação geral da calçada pelo pesquisador.	Ótimo(a)	10

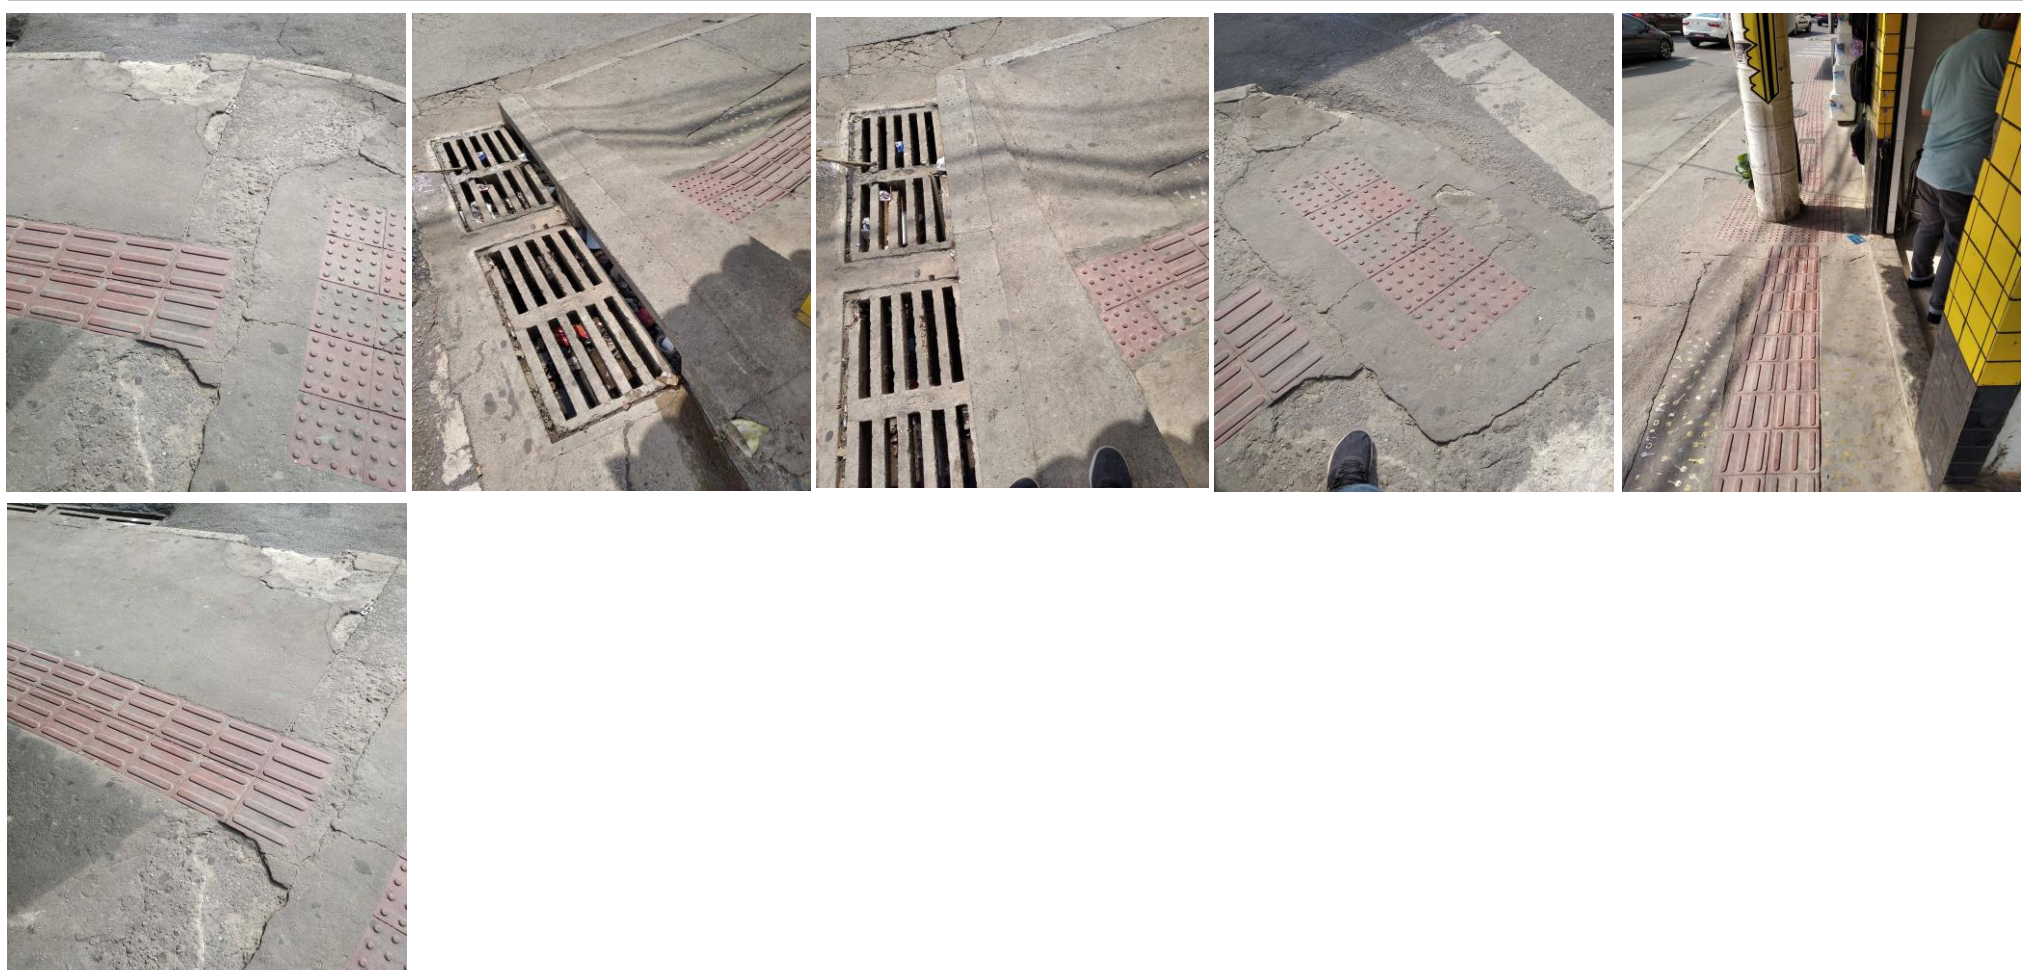
Fotos Complementares - Detalhes do Passeio

ID	Itens Avaliados	Respostas	Nota
P_7_1	Qual tipo do Rebaixo ?	Rebaixo Tipo 1 (trapézio)	0
P_7_1_1	Se for do Tipo 1, Passeio possui largura livre de 1,2 m ?	Sim	0
P_7_1_2	Se for do Tipo 1, O rebaixo tem abas conforme a norma ?	Não	-1
P_7_2	A rampa do rebaixo tem Inclinação da norma (8,33%) ?	Sim	0
P_7_3	O rebaixo possui piso tátil ?	Tem só piso de alerta	-1
P_7_3_1	O piso tátil de alerta e direcional do rebaixo está conforme a norma ?	Não	-1
P_8_1	O piso tátil está no eixo da faixa livre ?	0	0
P_8_2	Se tem uma leve mudança de direção está conforme a norma ?	0	0
P_8_3	Se tem mudança de direção de 90º ou maior está conforme a norma ?	0	0
P_8_4	Se tem mudança de direção de três faixas direcionais está conforme a norma ?	0	0
P_8_5	Se tem mudança de direção de quatro faixas direcionais está conforme a norma?	0	0
P_8_6	Tem piso tátil em pontos de ônibus conforme a norma?	0	0
P_8_7	O piso tátil tem conexão com os lotes vizinhos?	0	0
