# Lote 4 - Rota: Raja Gabágia

**FRATAR**  
ENGENHARIA CONSULTIVA

| Diagnóstico da Calçada | Qualidade do Serviço | |
| Endereço: Av. Álvares Cabral, s/nº | <b>77</b> | <b>B</b> |

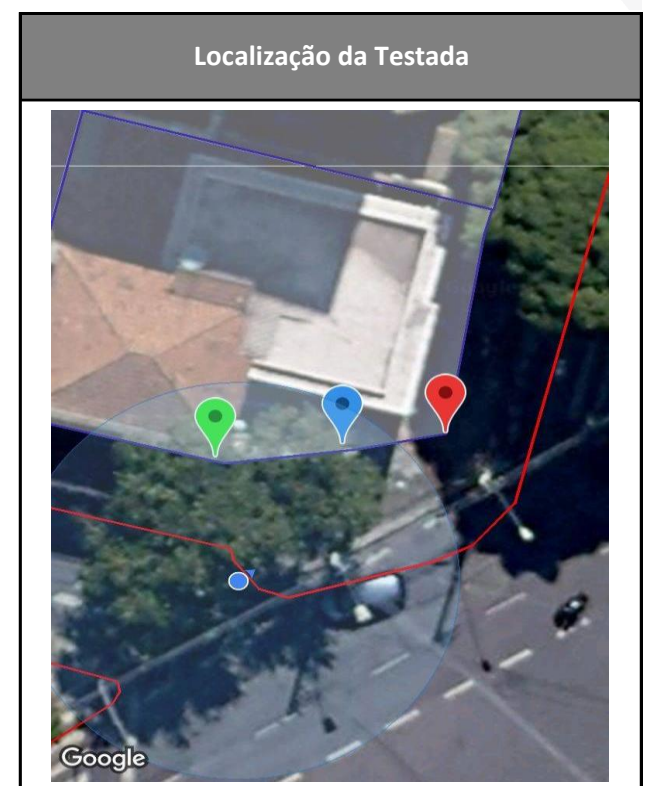
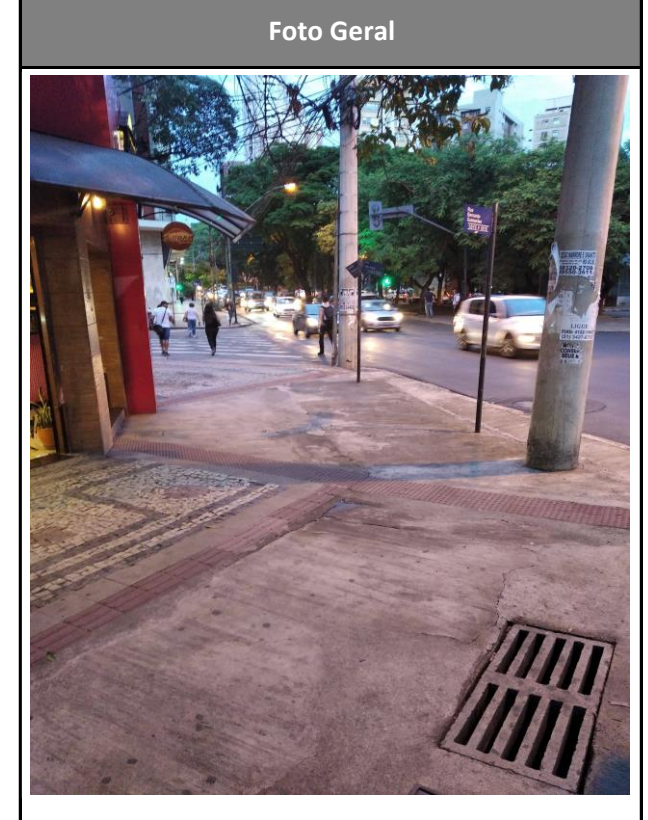
| ID | Itens Avaliados | Respostas | Nota |
|---|--|---|---|
| P_7 | Tem rebaixamento de calçada para Pedestre ? | Sim | 7 |
| P_9 | A calçada Possui Rebaixamento de Veiculos correto ? | N.A | 0 |
| P_11 | O Passeio está no padrao da SMPU ? | Não | 0 |
| P_13 | Existe algum dispositivo de Drenagem sobre a calçada ? | Sim | 0 |

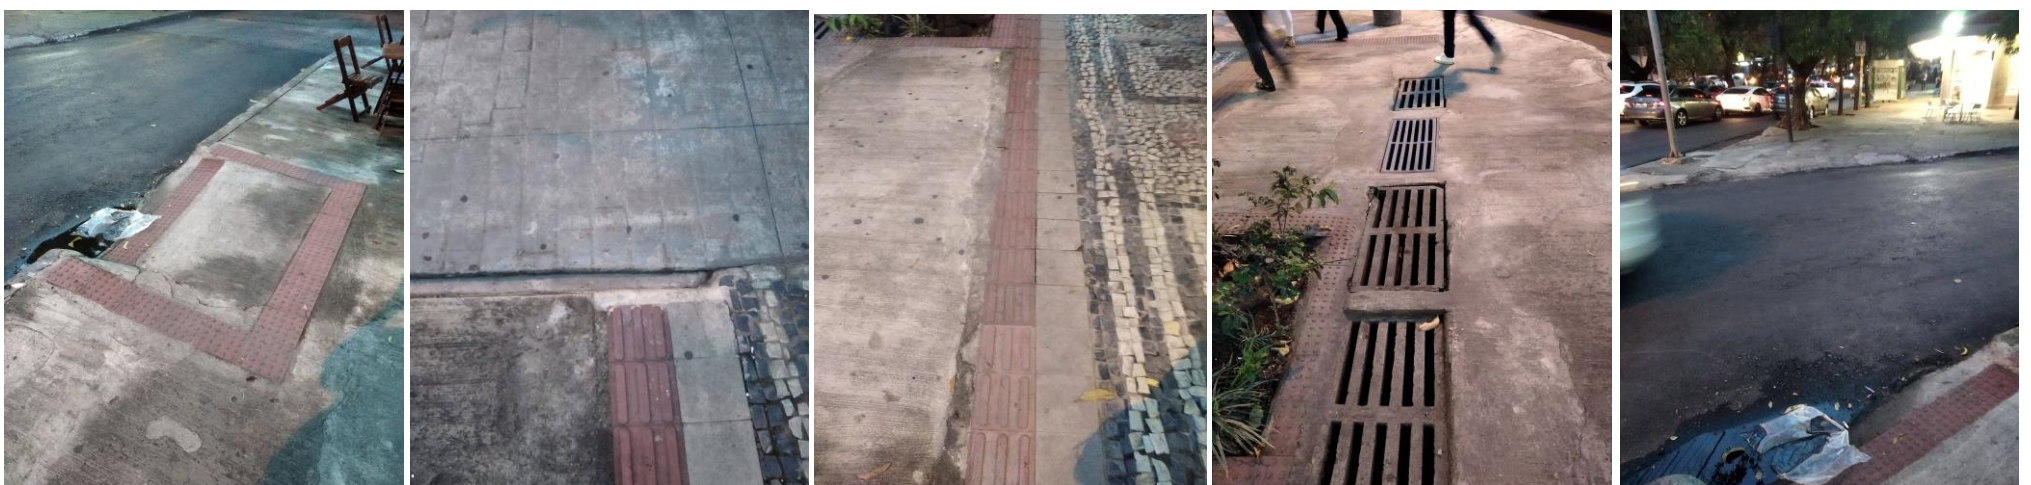
## Fotos Complementares - Detalhes do Passeio

| ID | Itens Avaliados | Respostas | Nota |
|---|---|---|---|
| P_7_1_2 | Se for do Tipo 1, O rebaixo tem abas conforme a norma ? | Não | -1 |
| P_7_3 | O rebaixo possui piso tátil ? | Tem só piso de alerta | -1 |
| P_7_3_1 | O piso tátil de alerta e direcional do rebaixo está conforme a norma ? | Não | -1 |
| P_8_1 | O piso tátil está no eixo da faixa livre ? | Não | 0 |
