Lote 1 - Rota: Padre Pedro Pinto

Diagnóstico da Calçada	Qualidade do Serviço	
Endereço: Rua Padre Pedro Pinto, s/nº	65	C
Data do Registro: 22/11/2019 09:51:46		
Num. Lote CTM: 190398400120

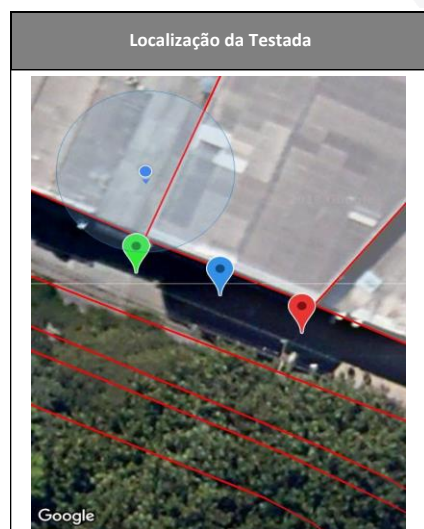
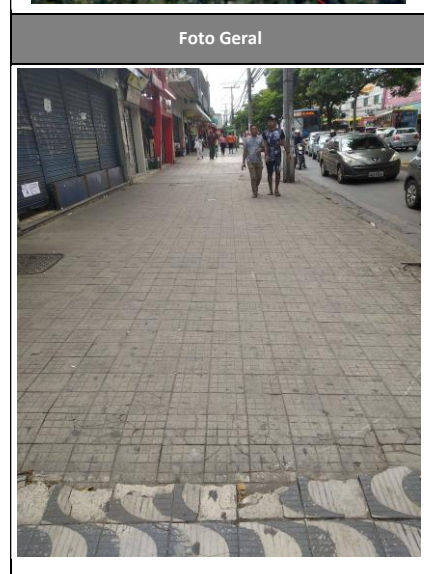
ID	Itens Avaliados	Respostas	Nota
P_1	O Mobiliário urbano está dentro da faixa de serviço de 70 cm ?	Sim	-
P_2	Qual a largura livre do Passeio ?	Acima de 1.50 m	10
P_3	Tipo de revestimento da calçada ?	Ladrilho Hidráulico	10
P_4	Existência de Buracos ?	Poucos	5
P_5	Condições Gerais do Piso e meio-fio da calçada ?	Regular	5
P_6	Presença de desníveis ?	Nenhum	10
P_7	Tem rebaixamento de calçada para Pedestre ?	Não	10
P_8	Possui piso tátil ao longo da Calçada ?	Não	-
P_9	A calçada Possui Rebaixamento de Veículos correto ?	Não	0
P_10	Existência de altura livre menor que 2,10 m ?	Não	-
P_11	O Passeio está no padrão da SMPU ?	Não	0
P_12	A testada possui prática de estacionamento sobre o passeio ?	Não	10
P_13	Existe algum dispositivo de Drenagem sobre a calçada ?	Não	0
P_14	Existe PED em frente a testada ?	Não	-
P_15	Existe FTP em frente a testada ?	Não	-
P_16	Classificação geral da calçada pelo pesquisador.	Regular	5
