Lote 4 - Rota: Contorno

FRATAR
ENGENHARIA CONSULTIVA

Diagnóstico da Calçada	Qualidade do Serviço	
Endereço: Av.Contorno, 4878	80	B
Data do Registro: 02/11/2019 12:37:37		
Num. Lote CTM: 10077900380

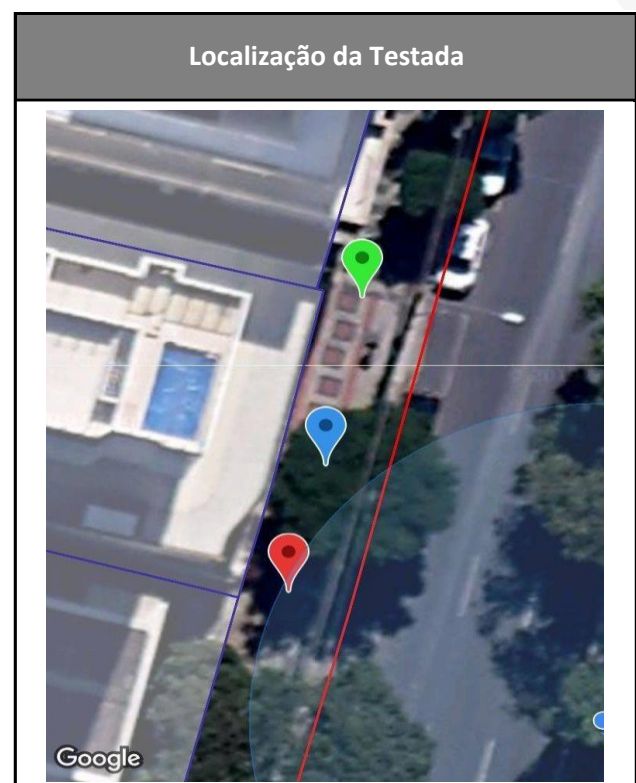
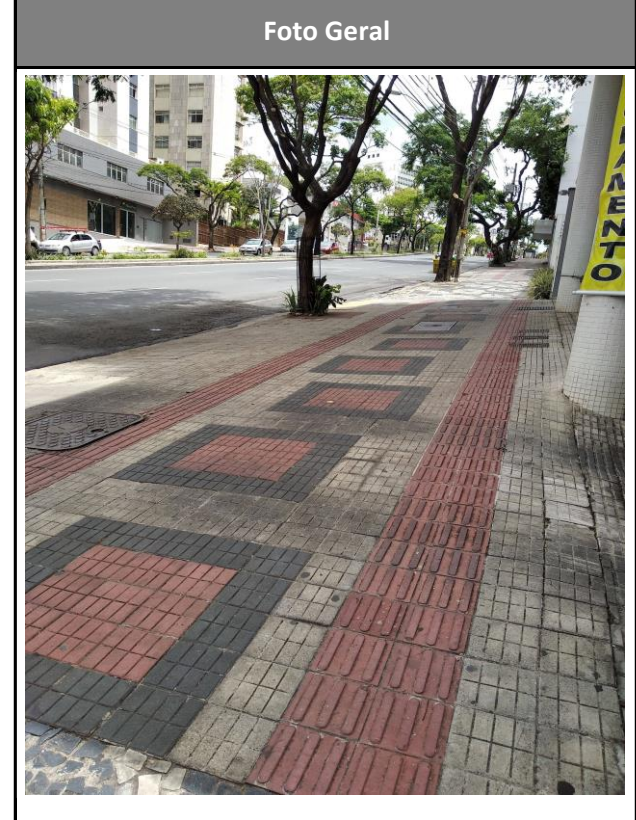
ID	Itens Avaliados	Respostas	Nota
P_1	O Mobiliário urbano está dentro da faixa de serviço de 70 cm ?	Sim	-
P_2	Qual a largura livre do Passeio ?	Acima de 1.50 m	10
P_3	Tipo de revestimento da calçada ?	Ladrilho Hidráulico	10
P_4	Existencia de Buracos ?	Nenhum	10
P_5	Condições Gerais do Piso e meio-fio da calçada ?	Ótimo(a)	10
P_6	Presença de desniveis ?	Nenhum	10
P_7	Tem rebaixamento de calçada para Pedestre ?	Não	10
P_8	Possui piso tátil ao longo da Calçada ?	Sim	-
P_9	A calçada Possui Rebaixamento de Veiculos correto ?	Não	0
P_10	Existencia de altura livre menor que 2,10 m ?	Não	-
P_11	O Passeio está no padrao da SMPU ?	Não	0
P_12	A testada possui prática de estacionamento sobre o passeio ?	Não	10
P_13	Existe algum dispositivo de Drenagem sobre a calçada ?	Não	0
P_14	Existe PED em frente a testada ?	Não	-
P_15	Existe FTP em frente a testada ?	Não	-
P_16	Classificação geral da calçada pelo pesquisador.	Ótimo(a)	10
