Diagnóstico da Calçada	Qualidade do Serviço	
Endereço: Av.Contorno, 10874	<b>87</b>	<b>B</b>
Data do Registro: 29/10/2019 12:25:01		
Num. Lote CTM: 10422100320

# Lote 4 - Rota: Contorno

**FRATAR**  
ENGENHARIA CONSULTIVA

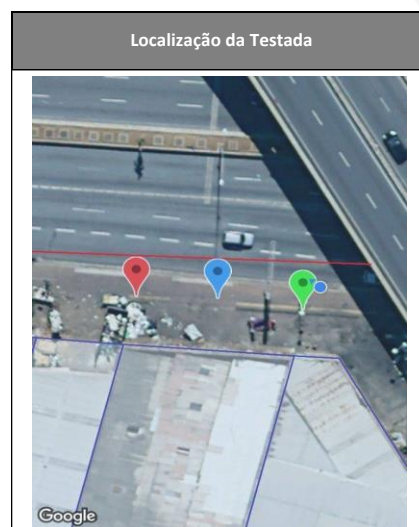
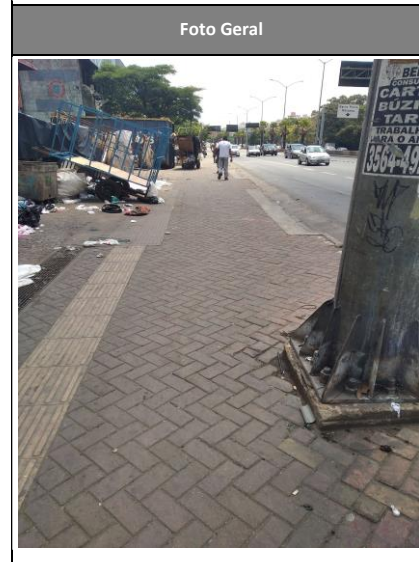
ID	Itens Avaliados	Respostas	Nota
P_1	O Mobiliário urbano está dentro da faixa de serviço de 70 cm ?	Sim	-
P_2	Qual a largura livre do Passeio ?	Acima de 1.50 m	10
P_3	Tipo de revestimento da calçada ?	Bloco Intertravado de Concreto	10
P_4	Existência de Buracos ?	Nenhum	10
P_5	Condições Gerais do Piso e meio-fio da calçada ?	Ótimo(a)	10
P_6	Presença de desníveis ?	Nenhum	10
P_7	Tem rebaixamento de calçada para Pedestre ?	Não	10
P_8	Possui piso tátil ao longo da Calçada ?	Sim	-
P_9	A calçada Possui Rebaixamento de Veículos correto ?	Sim	10
P_10	Existência de altura livre menor que 2,10 m ?	Não	-
P_11	O Passeio está no padrão da SMPU ?	Não	0
P_12	A testada possui prática de estacionamento sobre o passeio ?	Não	10
P_13	Existe algum dispositivo de Drenagem sobre a calçada ?	Sim	0
P_14	Existe PED em frente a testada ?	Não	-
P_15	Existe FTP em frente a testada ?	Não	-
P_16	Classificação geral da calçada pelo pesquisador.	Ótimo(a)	10

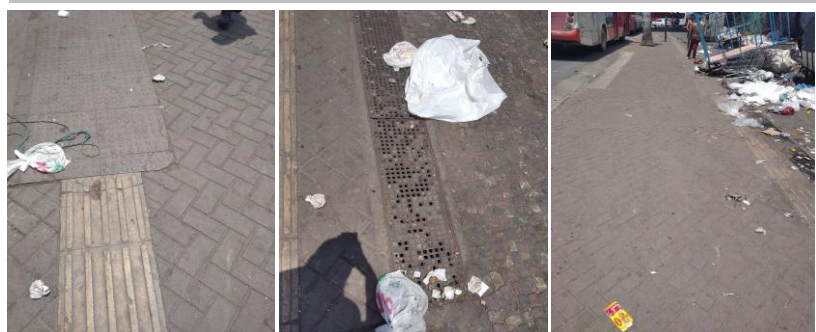
Fotos Complementares - Detalhes do Passeio

P_8_9	O piso tátil apresenta desenho com bom senso?	Sim	0
P_13_1	Dispositivo de Drenagem está devidamente instalado e bem conservado?	Não	-3
P_13_2	Dispositivo de Drenagem oferece risco para caminamento seguro de pedestre?	Não	-5
