Lote 1 - Rota: Padre Pedro Pinto

FRATAR
ENGENHARIA CONSULTIVA

| Diagnóstico da Calçada | Qualidade do Serviço | |
| Endereço: Rua Padre Pedro Pinto, s/nº | 56 | C |

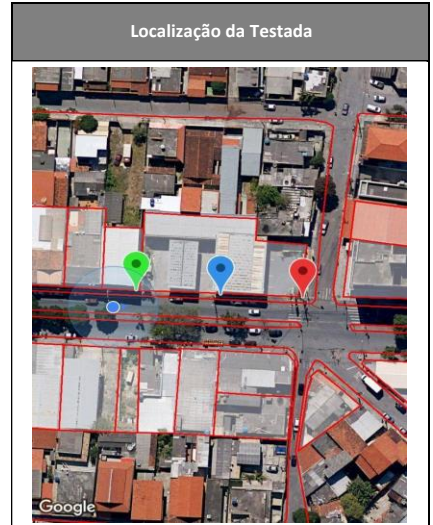
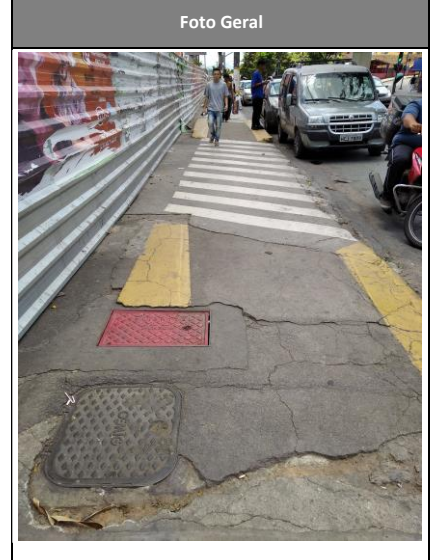
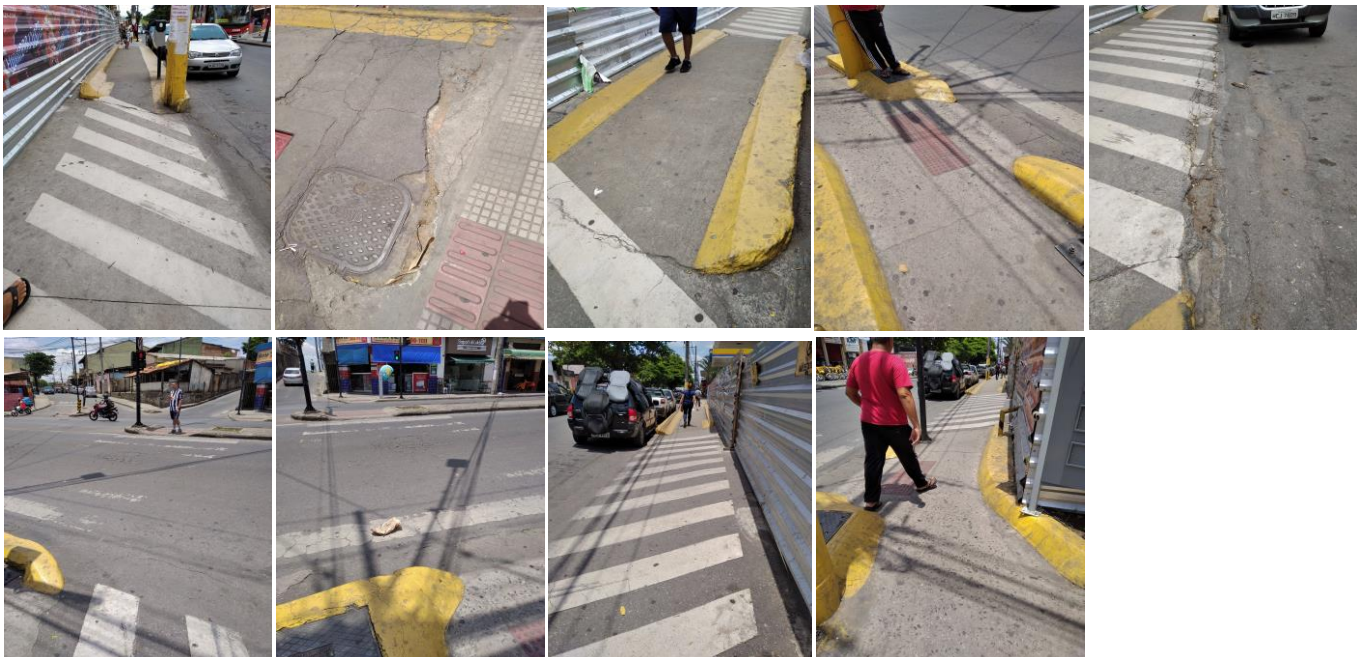
| ID | Itens Avaliados | Respostas | Nota |
|---|--|---|---|
| P_4 | Existência de Buracos ? | Poucos | 5 |
| P_5 | Condições Gerais do Piso e meio-fio da calçada ? | Regular | 5 |
| P_6 | Presença de desníveis ? | Leve | 7 |
| P_9 | A calçada Possui Rebaixamento de Veículos correto ? | Não | 0 |
| P_11 | O Passeio está no padrão da SMPU ? | Não | 0 |
| P_16 | Classificação geral da calçada pelo pesquisador. | Regular | 5 |
