Lote 1 - Rota: Padre Pedro Pinto

Diagnóstico da Calçada	Qualidade do Serviço	
Endereço: Rua Padre Pedro Pinto, 1179	75	B
Data do Registro: 22/11/2019 09:30:29		
Num. Lote CTM: 190397100835

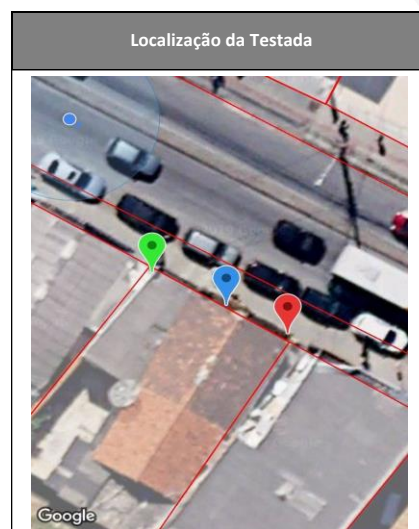
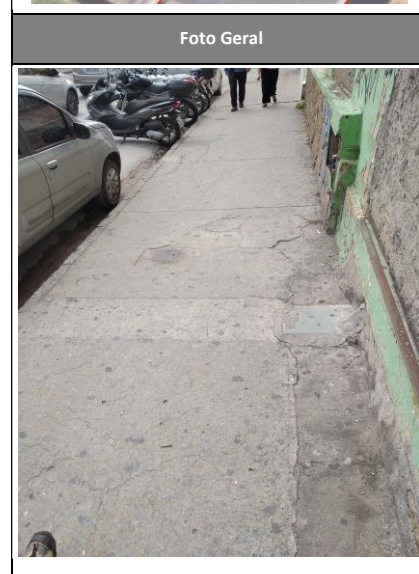
Fotos Complementares - Detalhes do Passeio

ID	Itens Avaliados	Respostas	Nota
P_1	O Mobiliário urbano está dentro da faixa de serviço de 70 cm ?	Sim	-
P_2	Qual a largura livre do Passeio ?	Acima de 1.50 m	10
P_3	Tipo de revestimento da calçada ?	Concreto	10
P_4	Existência de Buracos ?	Nenhum	10
P_5	Condições Gerais do Piso e meio-fio da calçada ?	Regular	5
P_6	Presença de desníveis ?	Nenhum	10
P_7	Tem rebaixamento de calçada para Pedestre ?	Não	10
P_8	Possui piso tátil ao longo da Calçada ?	Não	-
P_9	A calçada Possui Rebaixamento de Veículos correto ?	N.A	0
P_10	Existência de altura livre menor que 2,10 m ?	Não	-
P_11	O Passeio está no padrão da SMPU ?	Não	0
P_12	A testada possui prática de estacionamento sobre o passeio ?	Não	10
P_13	Existe algum dispositivo de Drenagem sobre a calçada ?	Não	0
P_14	Existe PED em frente a testada ?	Não	-
P_15	Existe FTP em frente a testada ?	Não	-
P_16	Classificação geral da calçada pelo pesquisador.	Ótimo(a)	10
