Diagnóstico da Calçada	Qualidade do Serviço	
Endereço: Rua Professor Moraes, 420	55	C
Data do Registro: 12/11/2019 15:53:02		
Num. Lote CTM: 10071200380

Diagnóstico da Calçada	Qualidade do Serviço		Complemento do Diagnóstico
Endereço: Rua Professor Moraes, 420 Data do Registro: 12/11/2019 15:53:02 Num. Lote CTM: 10071200380	55	C

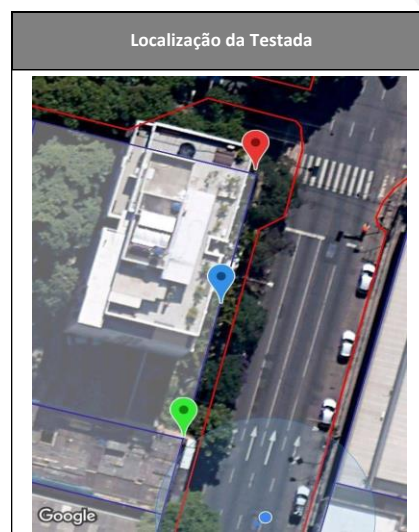
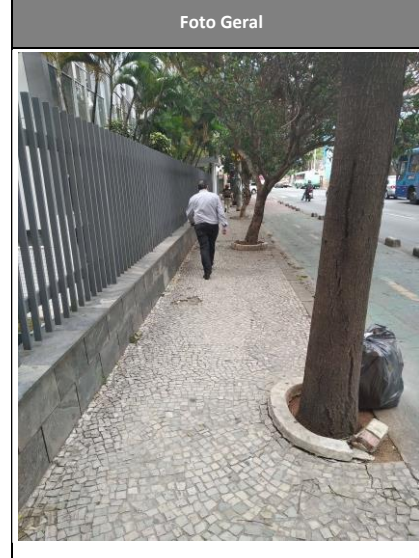
ID	Itens Avaliados	Respostas	Nota
P_1	O Mobiliário urbano está dentro da faixa de serviço de 70 cm ?	Sim	-
P_2	Qual a largura livre do Passeio ?	Entre 0.80 m e 1.20 m	10
P_3	Tipo de revestimento da calçada ?	Pedra Portuguesa	10
P_4	Existência de Buracos ?	Poucos	10
P_5	Condições Gerais do Piso e meio-fio da calçada ?	Regular	5
P_6	Presença de desníveis ?	Nenhum	10
P_7	Tem rebaixamento de calçada para Pedestre ?	Sim	10
P_8	Possui piso tátil ao longo da Calçada ?	Não	-
P_9	A calçada Possui Rebaixamento de Veículos correto ?	N.A	0
P_10	Existência de altura livre menor que 2,10 m ?	Não	-
P_11	O Passeio está no padrão da SMPU ?	Não	0
P_12	A testada possui prática de estacionamento sobre o passeio ?	Não	10
P_13	Existe algum dispositivo de Drenagem sobre a calçada ?	Não	0
P_14	Existe PED em frente a testada ?	Não	-
P_15	Existe FTP em frente a testada ?	Sim	-
P_16	Classificação geral da calçada pelo pesquisador.	Regular	5

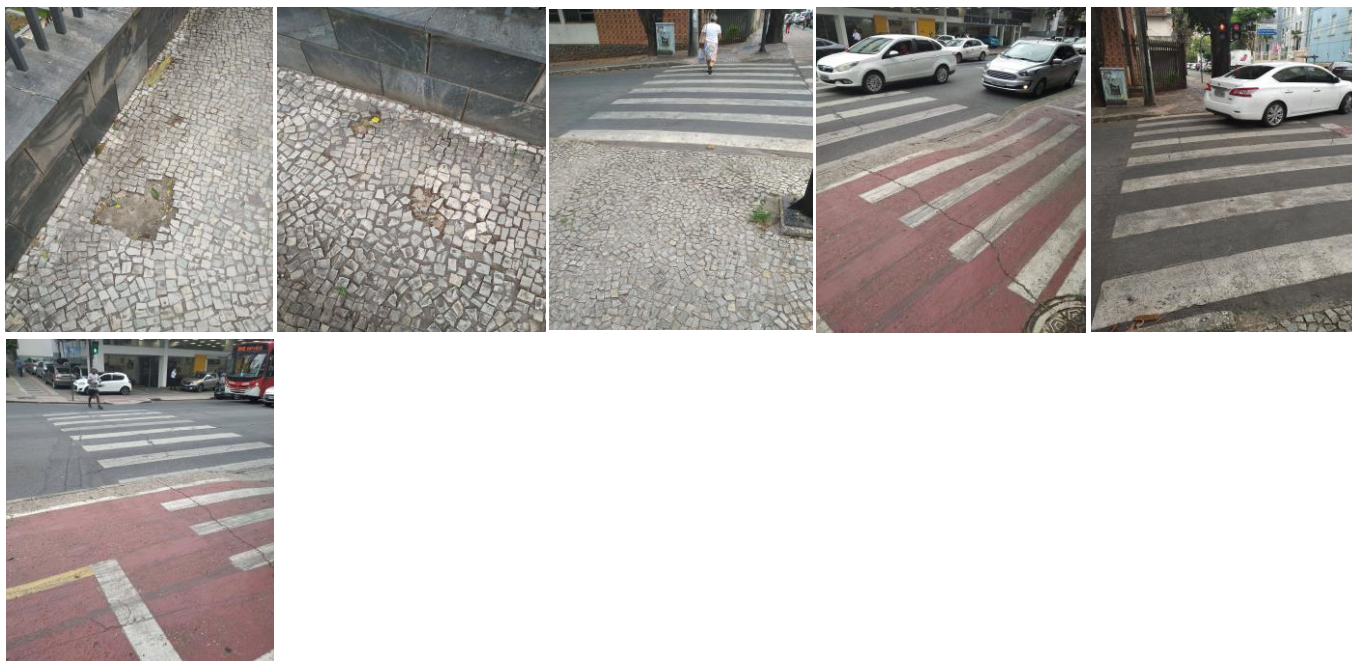
Fotos Complementares - Detalhes do Passeio

ID	Itens Avaliados	Respostas	Nota
P_7_1	Qual tipo do Rebaixo ?	Rebaixo Tipo 1 (trapézio)	0
P_7_1_1	Se for do Tipo 1, Passeio possui largura livre de 1,2 m ?	Sim	0
P_7_1_2	Se for do Tipo 1, O rebaixo tem abas conforme a norma ?	Não	-1
P_7_2	A rampa do rebaixo tem Inclinação da norma (8,33%) ?	Sim	0
P_7_3	O rebaixo possui piso tátil ?	Não tem nenhum	-1
P_7_3_1	O piso tátil de alerta e direcional do rebaixo está conforme a norma ?	0	0
P_8_1	O piso tátil está no eixo da faixa livre ?	0	0
P_8_2	Se tem uma leve mudança de direção está conforme a norma ?	0	0
P_8_3	Se tem mudança de direção de 90º ou maior está conforme a norma ?	0	0
P_8_4	Se tem mudança de direção de três faixas direcionais está conforme a norma ?	0	0
P_8_5	Se tem mudança de direção de quatro faixas direcionais está conforme a norma?	0	0
P_8_6	Tem piso tátil em pontos de ônibus conforme a norma?	0	0
P_8_7	O piso tátil tem conexão com os lotes vizinhos?	0	0
