Lote 4 - Rota: Contorno

Diagnóstico da Calçada	Qualidade do Serviço	
Endereço: Av.Contorno, 8841	58	C
Data do Registro: 29/10/2019 14:19:16		
Num. Lote CTM: 90029100350

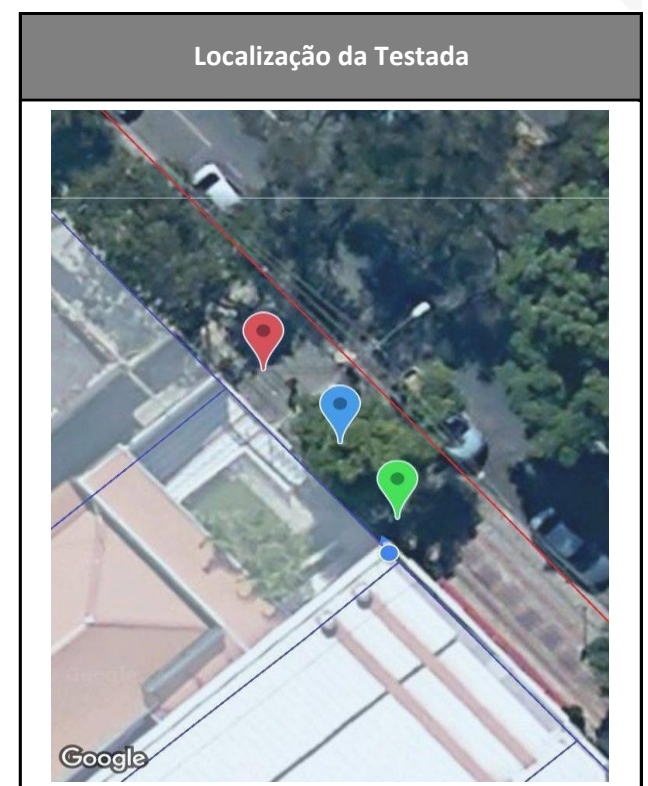
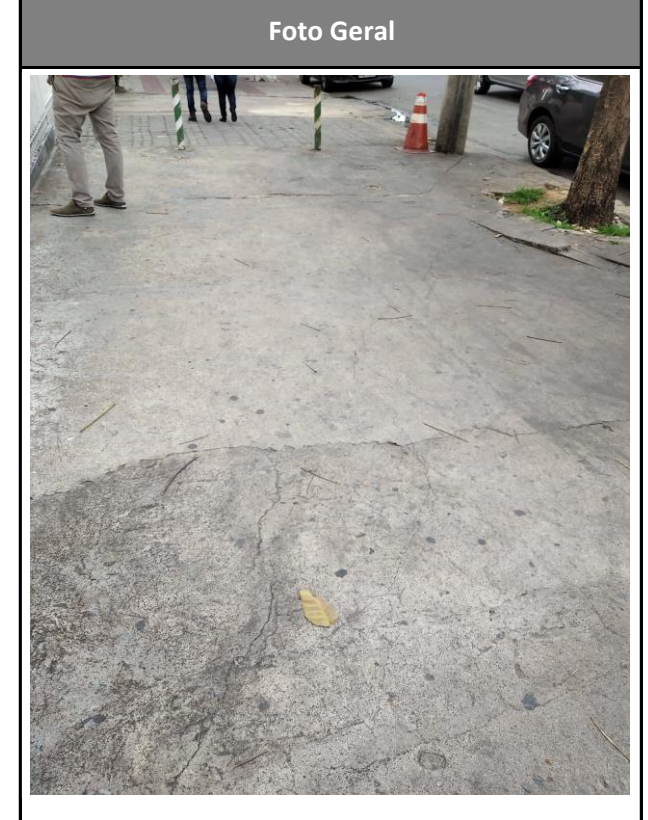
ID	Itens Avaliados	Respostas	Nota
P_1	O Mobiliário urbano está dentro da faixa de serviço de 70 cm ?	Não	-
P_2	Qual a largura livre do Passeio ?	Acima de 1.50 m	10
P_3	Tipo de revestimento da calçada ?	Concreto	10
P_4	Existencia de Buracos ?	Poucos	5
P_5	Condições Gerais do Piso e meio-fio da calçada ?	Regular	5
P_6	Presença de desniveis ?	Médio	3
P_7	Tem rebaixamento de calçada para Pedestre ?	Não	10
P_8	Possui piso tátil ao longo da Calçada ?	Não	-
P_9	A calçada Possui Rebaixamento de Veiculos correto ?	Não	0
P_10	Existencia de altura livre menor que 2,10 m ?	Não	-
P_11	O Passeio está no padrao da SMPU ?	Não	0
P_12	A testada possui prática de estacionamento sobre o passeio ?	Não	10
P_13	Existe algum dispositivo de Drenagem sobre a calçada ?	Não	0
P_14	Existe PED em frente a testada ?	Não	-
P_15	Existe FTP em frente a testada ?	Não	-
P_16	Classificação geral da calçada pelo pesquisador.	Regular	5
