Lote 4 - Rota: Contorno

FRATAR
ENGENHARIA CONSULTIVA

Diagnóstico da Calçada	Qualidade do Serviço	
Endereço: Av.Contorno, 8755	47	D
Data do Registro: 29/10/2019 15:18:21		
Num. Lote CTM: 90031000380

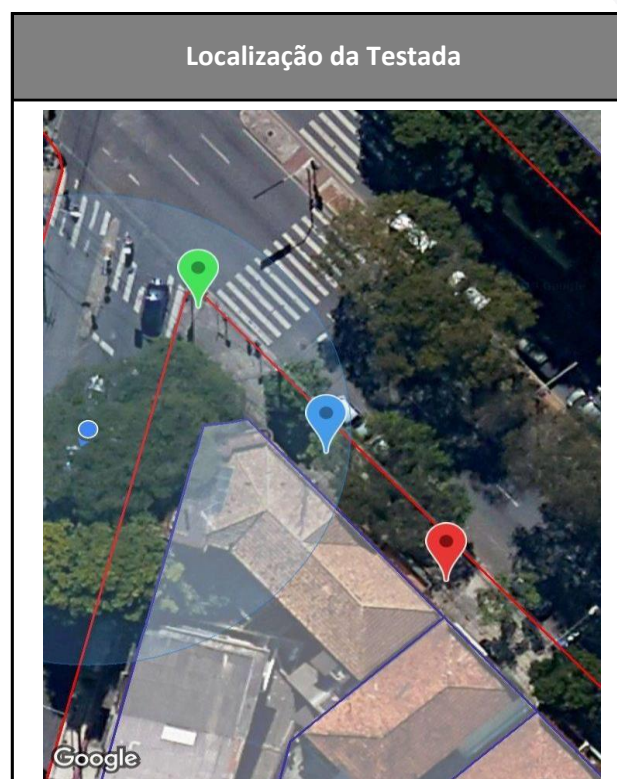
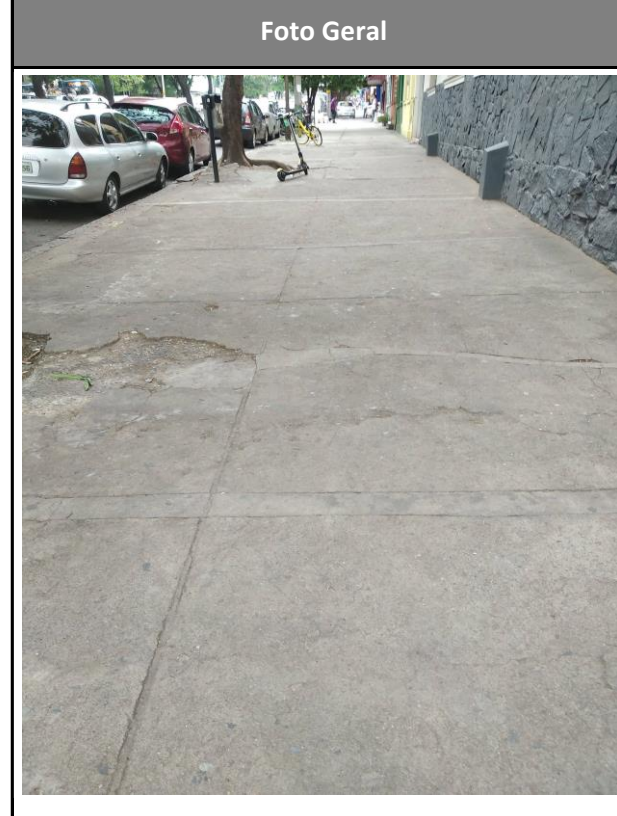
ID	Itens Avaliados	Respostas	Nota
P_1	O Mobiliário urbano está dentro da faixa de serviço de 70 cm ?	Sim	-
P_2	Qual a largura livre do Passeio ?	Acima de 1.50 m	10
P_3	Tipo de revestimento da calçada ?	Concreto	10
P_4	Existencia de Buracos ?	Poucos	5
P_5	Condições Gerais do Piso e meio-fio da calçada ?	Péssimo	0
P_6	Presença de desniveis ?	Médio	3
P_7	Tem rebaixamento de calçada para Pedestre ?	Sim	9
P_8	Possui piso tátil ao longo da Calçada ?	Não	-
P_9	A calçada Possui Rebaixamento de Veiculos correto ?	Não	0
P_10	Existencia de altura livre menor que 2,10 m ?	Não	-
P_11	O Passeio está no padrao da SMPU ?	Não	0
P_12	A testada possui prática de estacionamento sobre o passeio ?	Não	10
P_13	Existe algum dispositivo de Drenagem sobre a calçada ?	Não	0
P_14	Existe PED em frente a testada ?	Não	-
P_15	Existe FTP em frente a testada ?	Sim	-
P_16	Classificação geral da calçada pelo pesquisador.	Ruim	0
