| Diagnóstico da Calçada | Qualidade do Serviço | |
| Endereço: Rua São Paulo, 1475 | 53 | C |
| Data do Registro: 08/11/2019 08:53:36 | | |
| Num. Lote CTM: 10248400205 | | |

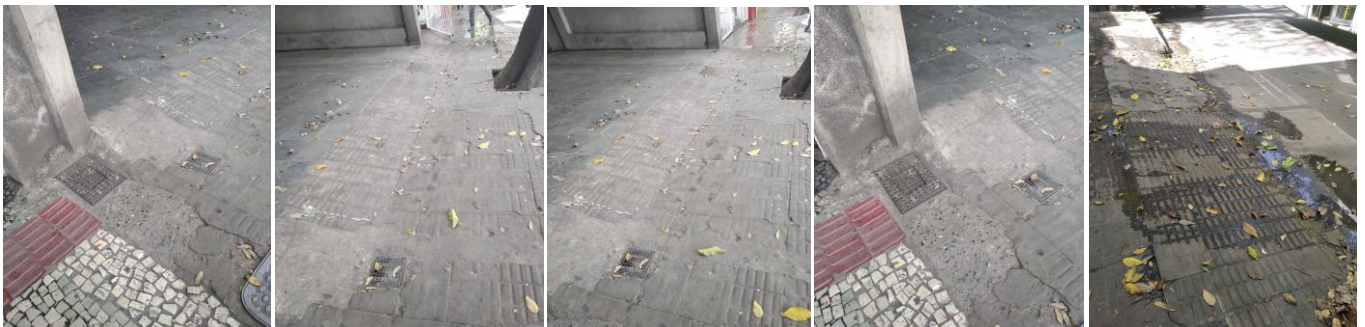
Fotos Complementares - Detalhes do Passeio

| ID | Itens Avaliados | Respostas | Nota |
|---|--|---|---|
| P_5 | Condições Gerais do Piso e meio-fio da calçada ? | Péssimo | 0 |
| P_6 | Presença de desníveis ? | Leve | 7 |
| P_9 | A calçada Possui Rebaixamento de Veículos correto ? | Não | 0 |
| P_11 | O Passeio está no padrão da SMPU ? | Não | 0 |
| P_16 | Classificação geral da calçada pelo pesquisador. | Ruim | 0 |
