Diagnóstico da Calçada	Qualidade do Serviço	
Endereço: Av. Abílio Machado, 2223	65	C
Data do Registro: 11/11/2019 16:45:19		
Num. Lote CTM: 130118500600

Lote 1 - Rota: Noroeste

FRATAR
ENGENHARIA CONSULTIVA

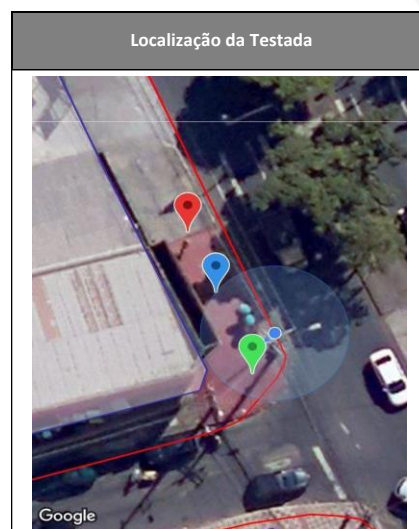
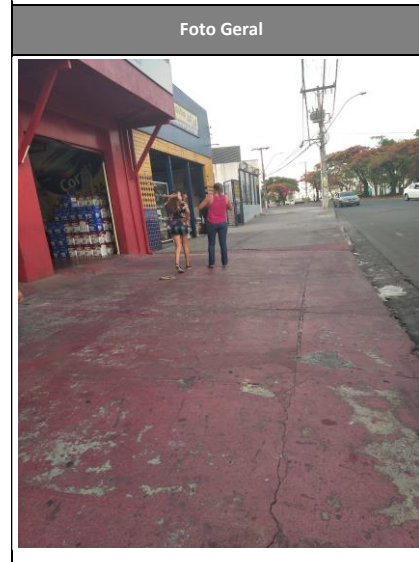
ID	Itens Avaliados	Respostas	Nota
P_1	O Mobiliário urbano está dentro da faixa de serviço de 70 cm ?	Sim	-
P_2	Qual a largura livre do Passeio ?	Acima de 1.50 m	10
P_3	Tipo de revestimento da calçada ?	Concreto	10
P_4	Existência de Buracos ?	Poucos	5
P_5	Condições Gerais do Piso e meio-fio da calçada ?	Regular	5
P_6	Presença de desníveis ?	Nenhum	10
P_7	Tem rebaixamento de calçada para Pedestre ?	Não	10
P_8	Possui piso tátil ao longo da Calçada ?	Não	-
P_9	A calçada Possui Rebaixamento de Veículos correto ?	Não	0
P_10	Existência de altura livre menor que 2,10 m ?	Não	-
P_11	O Passeio está no padrão da SMPU ?	Não	0
P_12	A testada possui prática de estacionamento sobre o passeio ?	Não	10
P_13	Existe algum dispositivo de Drenagem sobre a calçada ?	Não	0
P_14	Existe PED em frente a testada ?	Não	-
P_15	Existe FTP em frente a testada ?	Não	-
P_16	Classificação geral da calçada pelo pesquisador.	Regular	5
