Diagnóstico da Calçada	Qualidade do Serviço	
Endereço: Av. Cristovão Colombo, s/nº	71	B
Data do Registro: 12/11/2019 12:48:16		
Num. Lote CTM: 10033400035

Diagnóstico da Calçada	Qualidade do Serviço		Complemento do Diagnóstico
Endereço: Av. Cristovão Colombo, s/nº Data do Registro: 12/11/2019 12:48:16 Num. Lote CTM: 10033400035	71	B

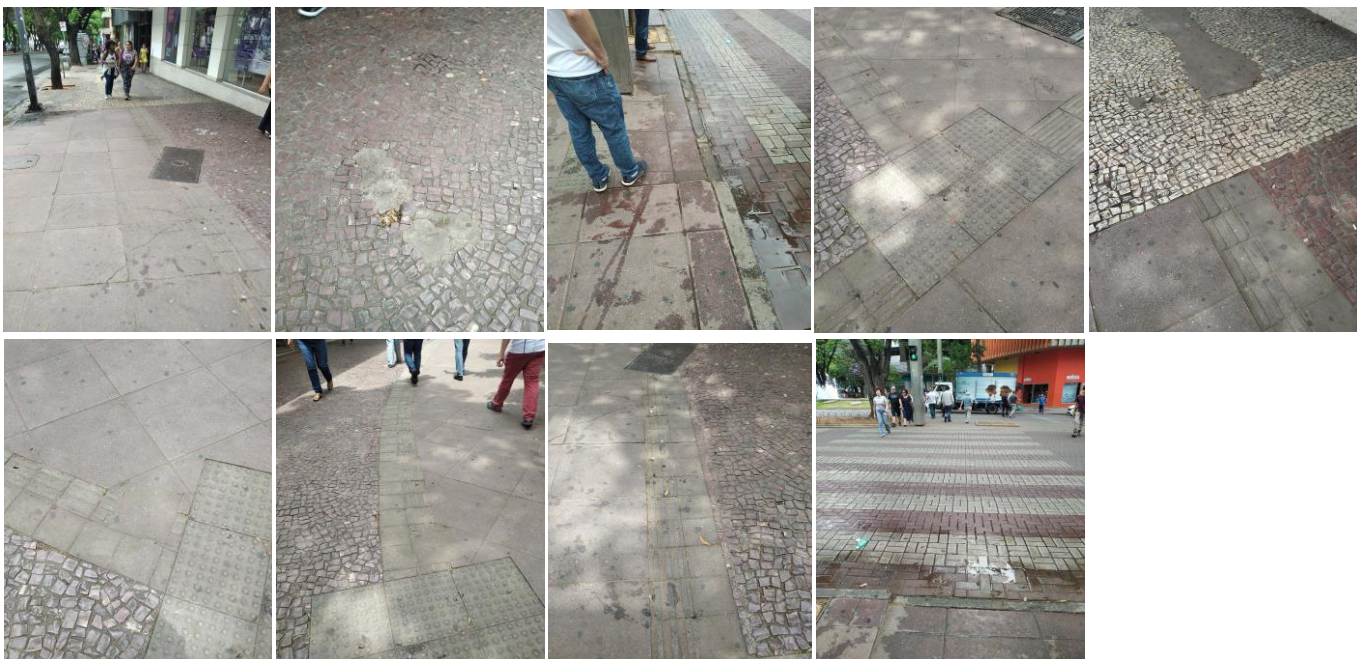
Fotos Complementares - Detalhes do Passeio

ID	Itens Avaliados	Respostas	Nota
P_1	O Mobiliário urbano está dentro da faixa de serviço de 70 cm ?	Sim	-
P_2	Qual a largura livre do Passeio ?	Acima de 1.50 m	10
P_3	Tipo de revestimento da calçada ?	Pedra Portuguesa	8
P_4	Existência de Buracos ?	Poucos	5
P_5	Condições Gerais do Piso e meio-fio da calçada ?	Ótimo(a)	5
P_6	Presença de desníveis ?	Nenhum	10
P_7	Tem rebaixamento de calçada para Pedestre ?	Sim	10
P_8	Possui piso tátil ao longo da Calçada ?	Sim	-
P_9	A calçada Possui Rebaixamento de Veículos correto ?	N.A	0
P_10	Existência de altura livre menor que 2,10 m ?	Não	-
P_11	O Passeio está no padrão da SMPU ?	Não	0
P_12	A testada possui prática de estacionamento sobre o passeio ?	Não	10
P_13	Existe algum dispositivo de Drenagem sobre a calçada ?	Não	0
P_14	Existe PED em frente a testada ?	Não	-
P_15	Existe FTP em frente a testada ?	Sim	-
P_16	Classificação geral da calçada pelo pesquisador.	Ótimo(a)	5
