Lote 4 - Rota: Contorno

FRATAR
ENGENHARIA CONSULTIVA

Diagnóstico da Calçada	Qualidade do Serviço	
Endereço: Av.Contorno, 7161	62	C
Data do Registro: 31/10/2019 16:21:11		
Num. Lote CTM: 90043700010

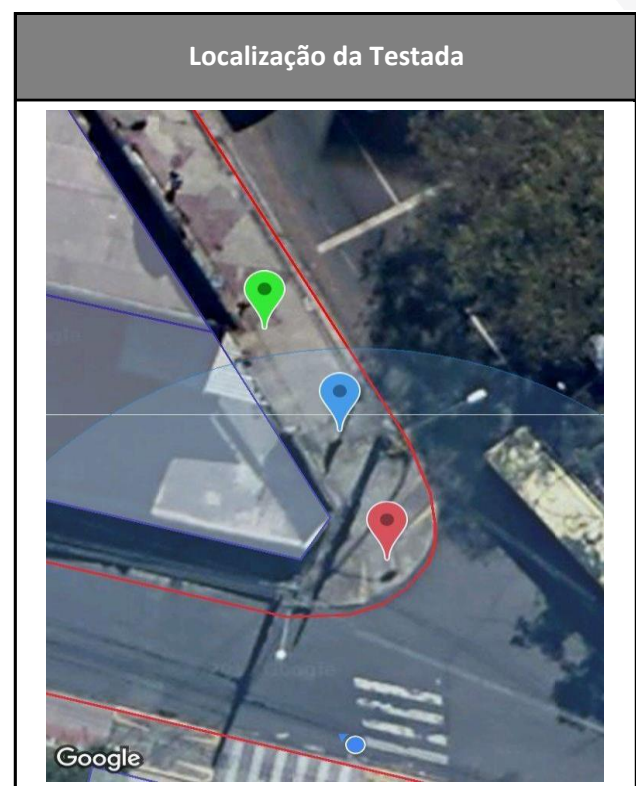
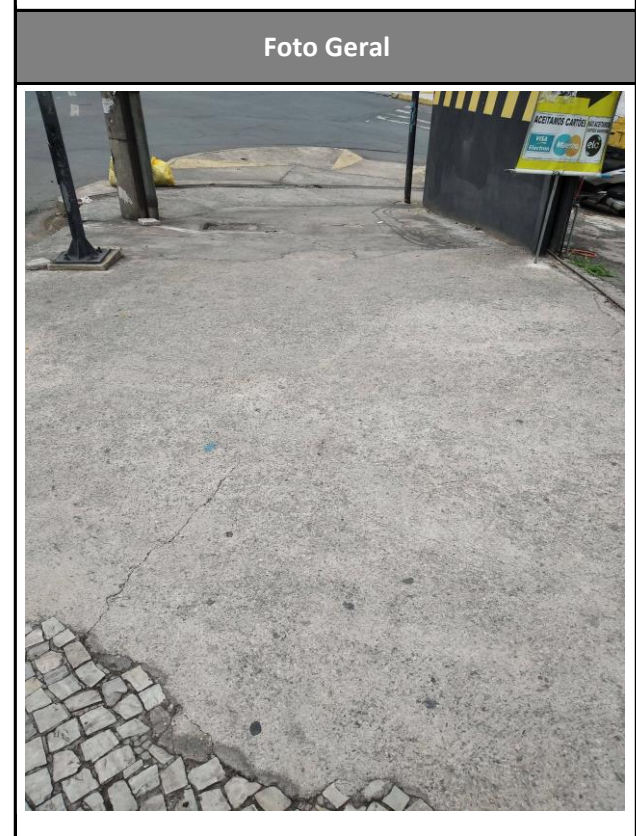
ID	Itens Avaliados	Respostas	Nota
P_1	O Mobiliário urbano está dentro da faixa de serviço de 70 cm ?	Sim	-
P_2	Qual a largura livre do Passeio ?	Acima de 1.50 m	10
P_3	Tipo de revestimento da calçada ?	Concreto	10
P_4	Existencia de Buracos ?	Poucos	5
P_5	Condições Gerais do Piso e meio-fio da calçada ?	Regular	5
P_6	Presença de desniveis ?	Leve	7
P_7	Tem rebaixamento de calçada para Pedestre ?	Sim	8
P_8	Possui piso tátil ao longo da Calçada ?	Não	-
P_9	A calçada Possui Rebaixamento de Veiculos correto ?	Sim	10
P_10	Existencia de altura livre menor que 2,10 m ?	Não	-
P_11	O Passeio está no padrao da SMPU ?	Não	0
P_12	A testada possui prática de estacionamento sobre o passeio ?	Não	10
P_13	Existe algum dispositivo de Drenagem sobre a calçada ?	Sim	0
P_14	Existe PED em frente a testada ?	Não	-
P_15	Existe FTP em frente a testada ?	Sim	-
P_16	Classificação geral da calçada pelo pesquisador.	Regular	5

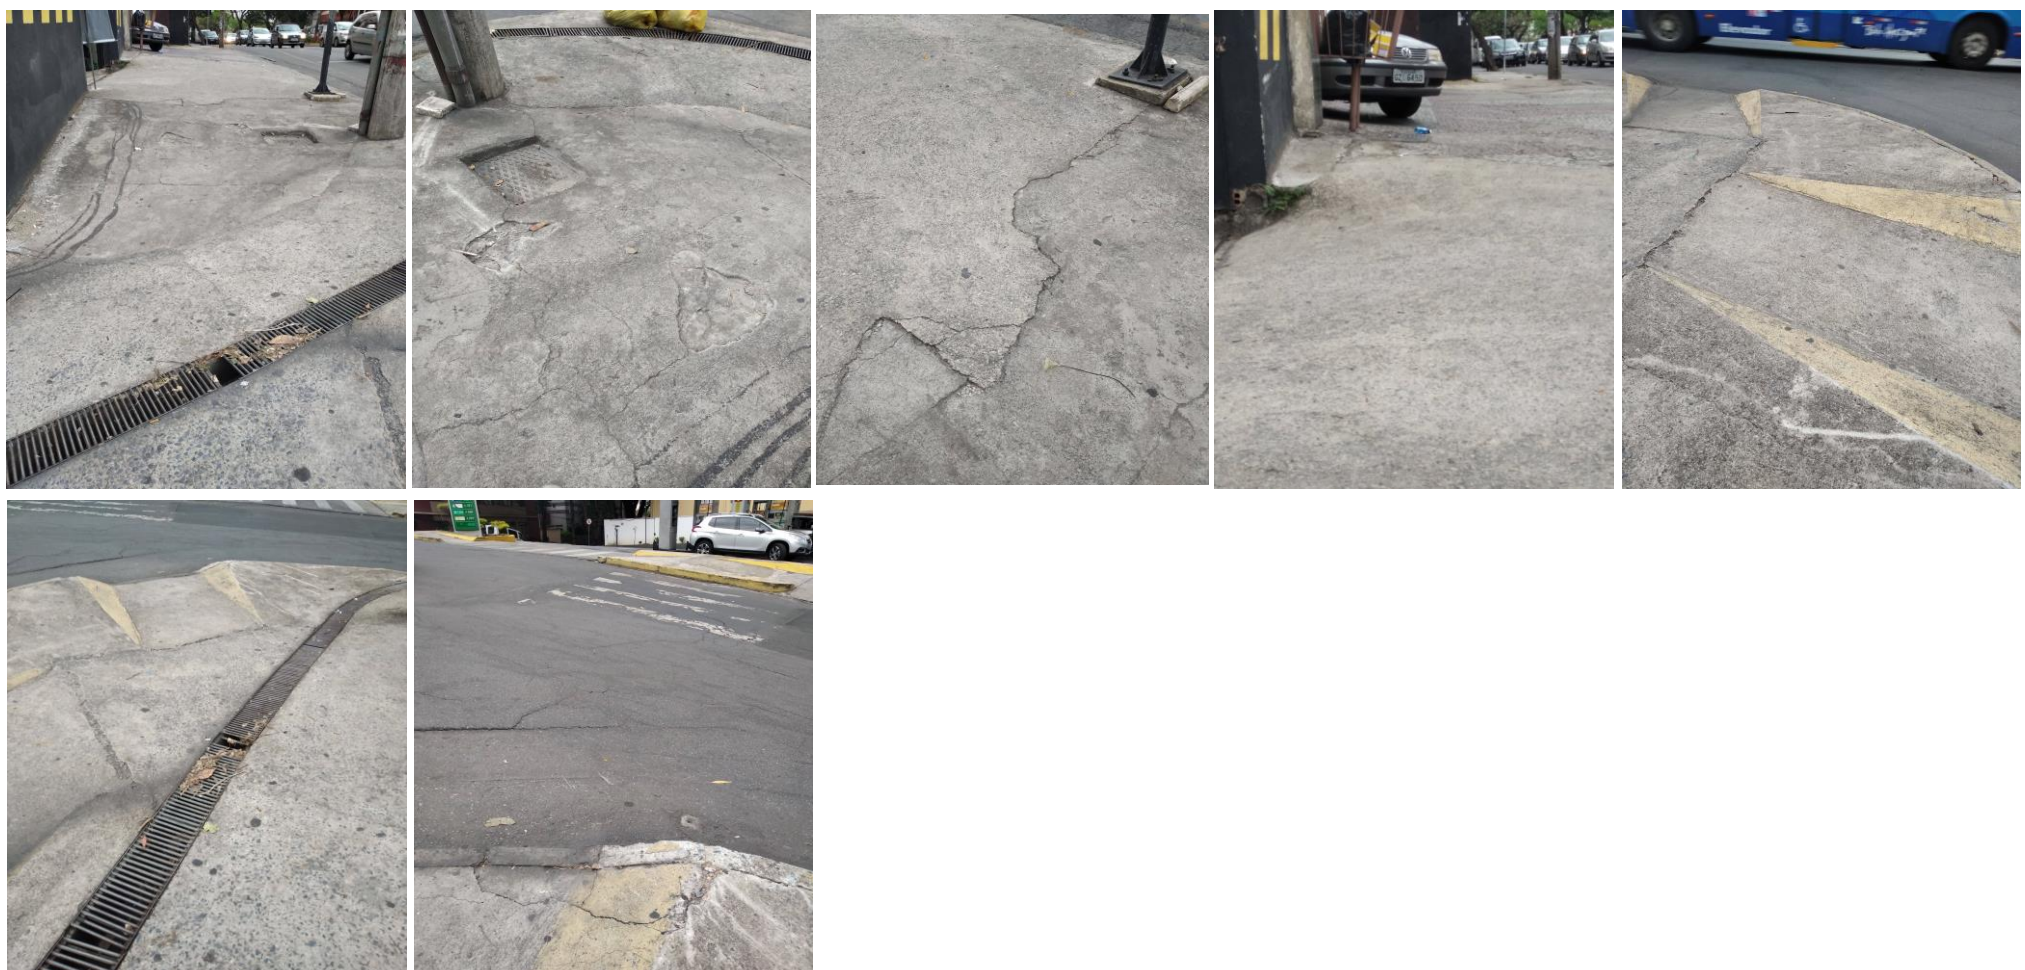
Fotos Complementares - Detalhes do Passeio

ID	Itens Avaliados	Respostas	Nota
P_7_1	Qual tipo do Rebaixo ?	Rebaixo Tipo 1 (trapézio)	0
P_7_1_1	Se for do Tipo 1, Passeio possui largura livre de 1,2 m ?	Sim	0
P_7_1_2	Se for do Tipo 1, O rebaixo tem abas conforme a norma ?	Não	-1
P_7_2	A rampa do rebaixo tem Inclinação da norma (8,33%) ?	Sim	0
P_7_3	O rebaixo possui piso tátil ?	Não tem nenhum	-1
P_7_3_1	O piso tátil de alerta e direcional do rebaixo está conforme a norma ?	0	0
P_8_1	O piso tátil está no eixo da faixa livre ?	0	0
P_8_2	Se tem uma leve mudança de direção está conforme a norma ?	0	0
P_8_3	Se tem mudança de direção de 90º ou maior está conforme a norma ?	0	0
P_8_4	Se tem mudança de direção de três faixas direcionais está conforme a norma ?	0	0
P_8_5	Se tem mudança de direção de quatro faixas direcionais está conforme a norma?	0	0
P_8_6	Tem piso tátil em pontos de ônibus conforme a norma?	0	0
P_8_7	O piso tátil tem conexão com os lotes vizinhos?	0	0

P_8_8	O piso tátil está em boas condições aparentes?	0	0
P_8_9	O piso tátil apresenta desenho com bom senso?	0	0
P_13_1	Dispositivo de Drenagem está devidamente instalado e bem conservado?	Não	0
P_13_2	Dispositivo de Drenagem oferece risco para caminhamento seguro de pedestre?	Sim	0
