Lote 1 - Rota: Padre Pedro Pinto

Diagnóstico da Calçada	Qualidade do Serviço	
Endereço: Rua Padre Pedro Pinto, 5400	50	D
Data do Registro: 21/11/2019 09:08:03		
Num. Lote CTM: 190201400180

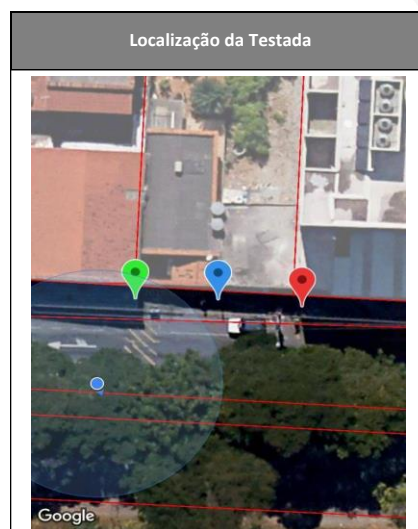
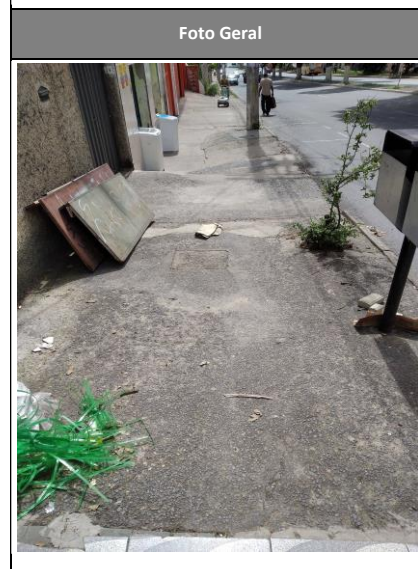
ID	Itens Avaliados	Respostas	Nota
P_1	O Mobiliário urbano está dentro da faixa de serviço de 70 cm ?	Sim	-
P_2	Qual a largura livre do Passeio ?	Acima de 1.50 m	10
P_3	Tipo de revestimento da calçada ?	Concreto	10
P_4	Existência de Buracos ?	Nenhum	10
P_5	Condições Gerais do Piso e meio-fio da calçada ?	Péssimo	0
P_6	Presença de desníveis ?	Severo	0
P_7	Tem rebaixamento de calçada para Pedestre ?	Não	10
P_8	Possui piso tátil ao longo da Calçada ?	Não	-
P_9	A calçada Possui Rebaixamento de Veículos correto ?	Não	0
P_10	Existência de altura livre menor que 2,10 m ?	Não	-
P_11	O Passeio está no padrão da SMPU ?	Não	0
P_12	A testada possui prática de estacionamento sobre o passeio ?	Não	10
P_13	Existe algum dispositivo de Drenagem sobre a calçada ?	Não	0
P_14	Existe PED em frente a testada ?	Não	-
P_15	Existe FTP em frente a testada ?	Não	-
P_16	Classificação geral da calçada pelo pesquisador.	Ruim	0
