# Lote 4 - Rota: Contorno

Diagnóstico da Calçada	Qualidade do Serviço	
Endereço: Av.Contorno, 8495	<b>78</b>	<b>B</b>
Data do Registro: 29/10/2019 15:51:26		
Num. Lote CTM: 90031000535

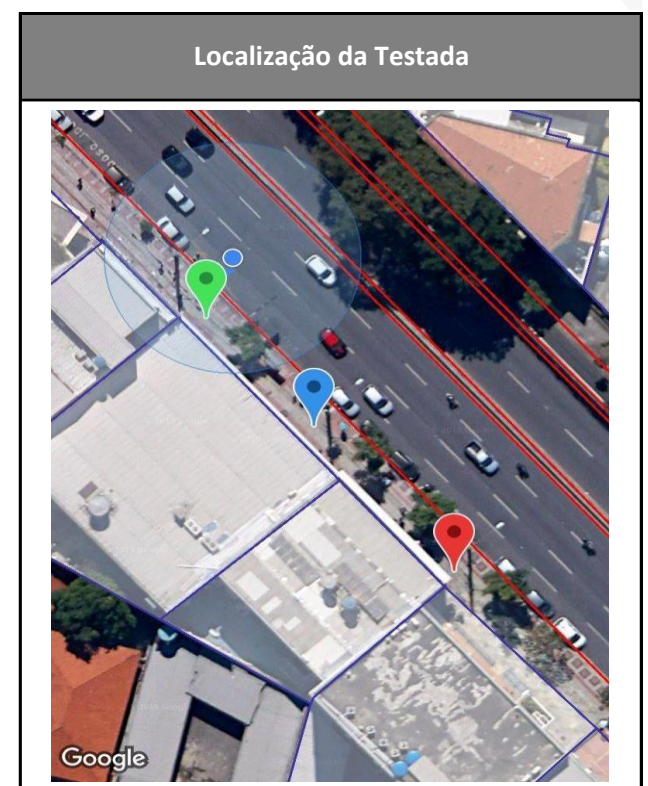
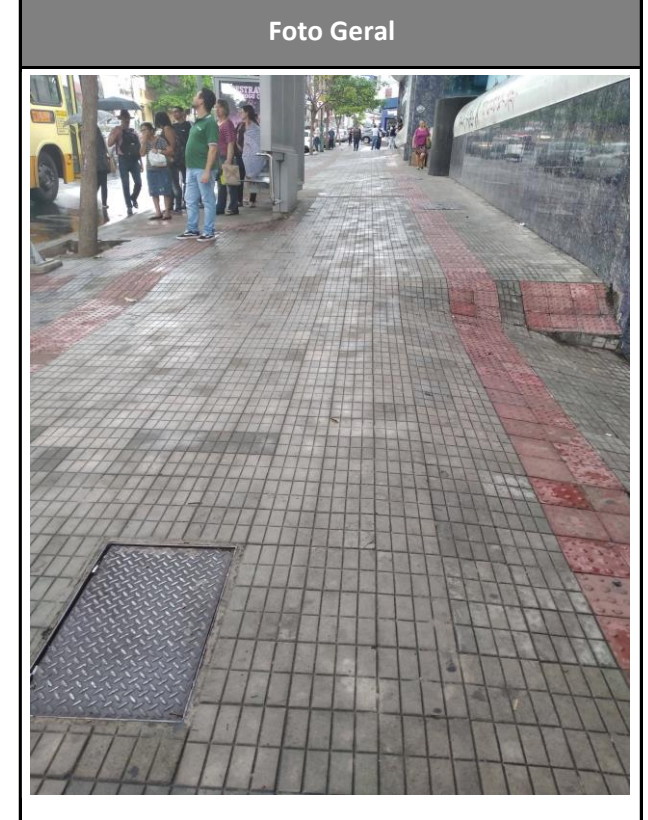
ID	Itens Avaliados	Respostas	Nota
P_1	O Mobiliário urbano está dentro da faixa de serviço de 70 cm ?	Sim	-
P_2	Qual a largura livre do Passeio ?	Acima de 1.50 m	10
P_3	Tipo de revestimento da calçada ?	Ladrilho Hidráulico	10
P_4	Existencia de Buracos ?	Poucos	5
P_5	Condições Gerais do Piso e meio-fio da calçada ?	Ótimo(a)	10
P_6	Presença de desniveis ?	Médio	3
P_7	Tem rebaixamento de calçada para Pedestre ?	Não	10
P_8	Possui piso tátil ao longo da Calçada ?	Sim	-
P_9	A calçada Possui Rebaixamento de Veiculos correto ?	Sim	10
P_10	Existencia de altura livre menor que 2,10 m ?	Não	-
P_11	O Passeio está no padrao da SMPU ?	Não	0
P_12	A testada possui prática de estacionamento sobre o passeio ?	Não	10
P_13	Existe algum dispositivo de Drenagem sobre a calçada ?	Não	0
P_14	Existe PED em frente a testada ?	Sim	-
P_15	Existe FTP em frente a testada ?	Não	-
P_16	Classificação geral da calçada pelo pesquisador.	Ótimo(a)	10

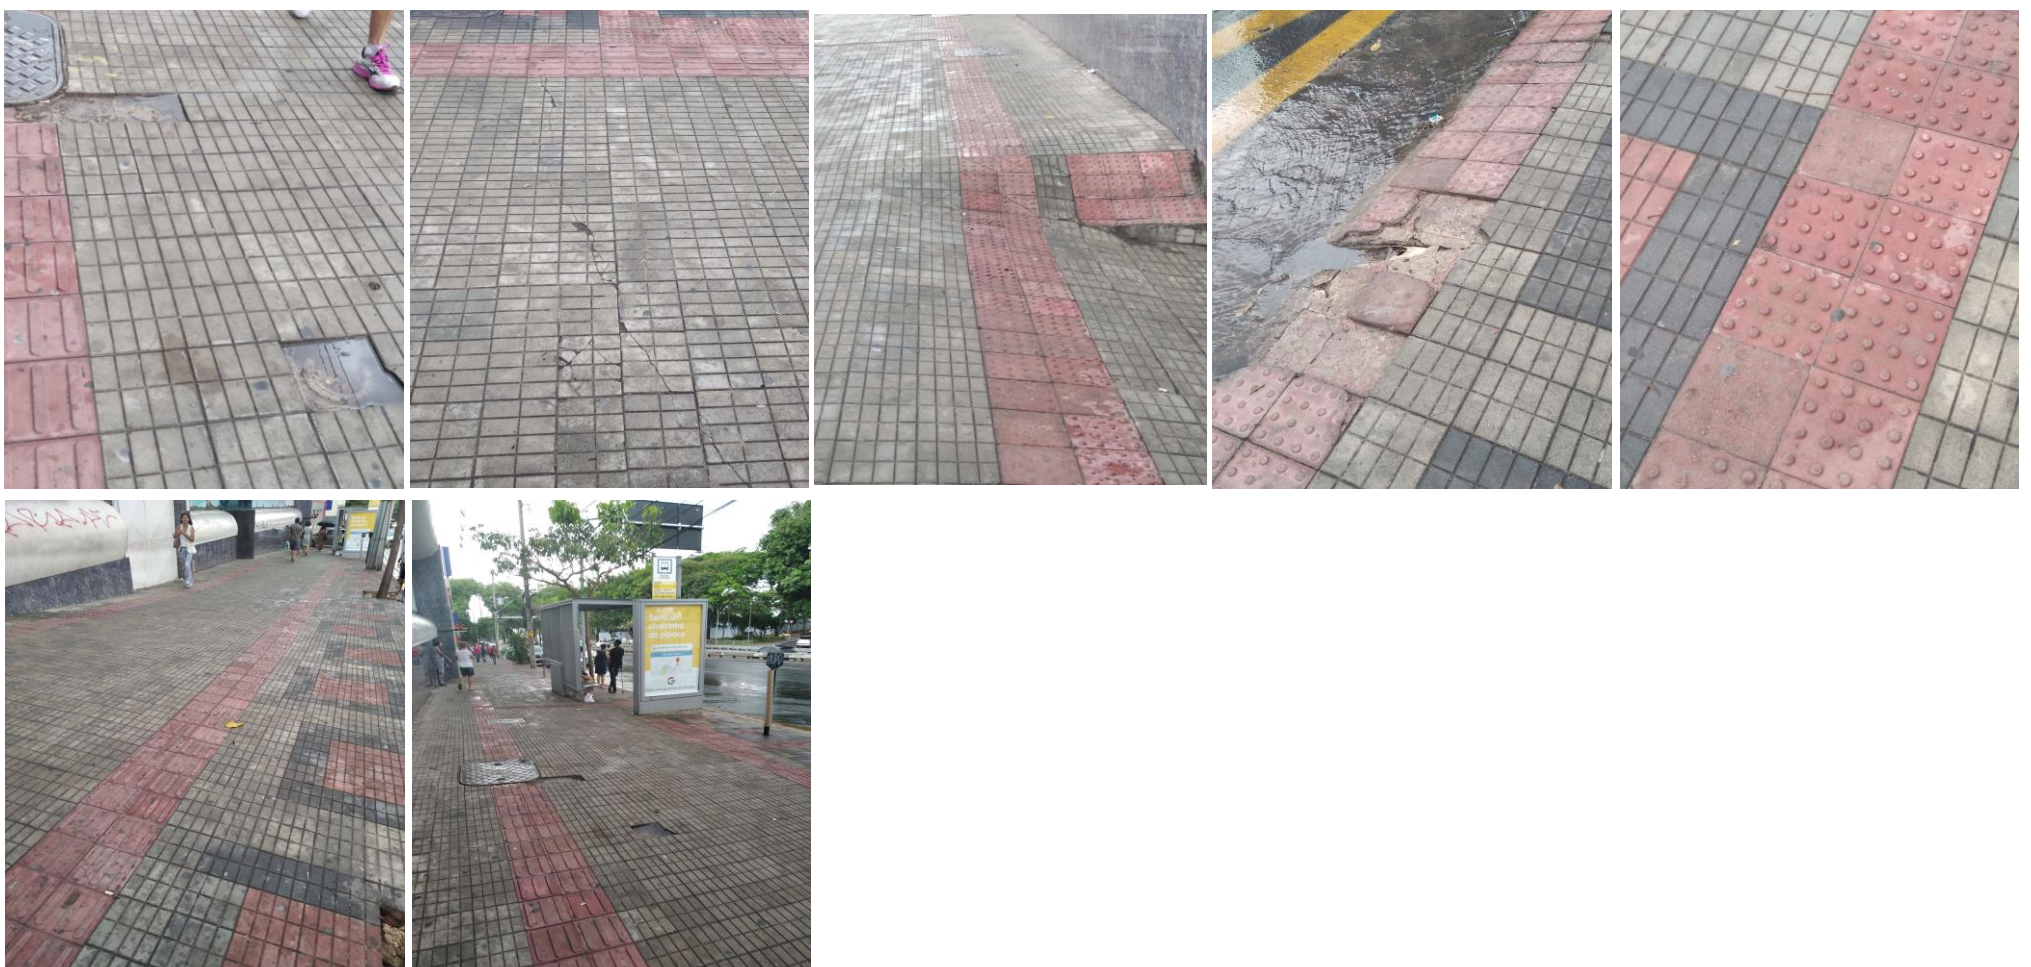
## Fotos Complementares - Detalhes do Passeio

ID	Itens Avaliados	Respostas	Nota
P_7_1	Qual tipo do Rebaixo ?	0	0
P_7_1_1	Se for do Tipo 1, Passeio possui largura livre de 1,2 m ?	0	0
P_7_1_2	Se for do Tipo 1, O rebaixo tem abas conforme a norma ?	0	0
P_7_2	A rampa do rebaixo tem Inclinação da norma (8,33%) ?	0	0
P_7_3	O rebaixo possui piso tátil ?	0	0
P_7_3_1	O piso tátil de alerta e direcional do rebaixo está conforme a norma ?	0	0
P_8_1	O piso tátil está no eixo da faixa livre ?	Sim	0
P_8_2	Se tem uma leve mudança de direção está conforme a norma ?	Não	0
P_8_3	Se tem mudança de direção de 90º ou maior está conforme a norma ?	0	0
P_8_4	Se tem mudança de direção de três faixas direcionais está conforme a norma ?	0	0
P_8_5	Se tem mudança de direção de quatro faixas direcionais está conforme a norma?	0	0
P_8_6	Tem piso tátil em pontos de ônibus conforme a norma?	Sim	0
P_8_7	O piso tátil tem conexão com os lotes vizinhos?	Sim	0
P_8_8	O piso tátil está em boas condições aparentes?	Não	0

P_8_9	O piso tátil apresenta desenho com bom senso?	Sim	0
P_13_1	Dispositivo de Drenagem está devidamente instalado e bem conservado?	0	0
P_13_2	Dispositivo de Drenagem oferece risco para caminhamento seguro de pedestre?	0	0
