Lote 1 - Rota: Padre Pedro Pinto

Diagnóstico da Calçada	Qualidade do Serviço	
Endereço: Rua Padre Pedro Pinto, s/nº	45	D
Data do Registro: 22/11/2019 11:39:15		
Num. Lote CTM: 190403500090

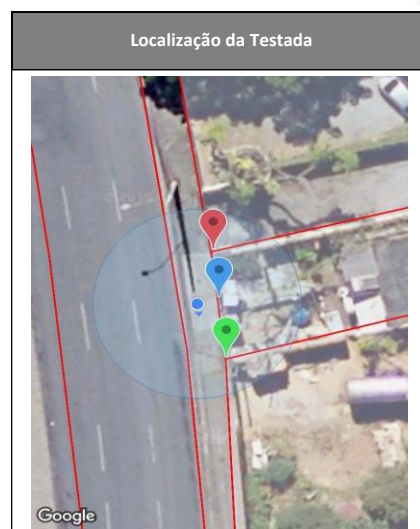
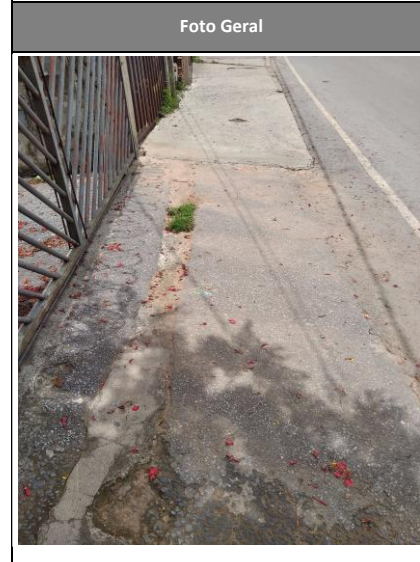
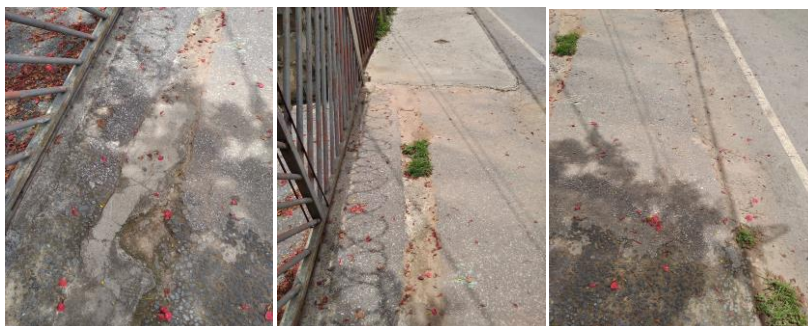
ID	Itens Avaliados	Respostas	Nota
P_1	O Mobiliário urbano está dentro da faixa de serviço de 70 cm ?	Sim	-
P_2	Qual a largura livre do Passeio ?	Acima de 1.50 m	10
P_3	Tipo de revestimento da calçada ?	Outro	0
P_4	Existência de Buracos ?	Poucos	5
P_5	Condições Gerais do Piso e meio-fio da calçada ?	Péssimo	0
P_6	Presença de desníveis ?	Nenhum	10
P_7	Tem rebaixamento de calçada para Pedestre ?	Não	10
P_8	Possui piso tátil ao longo da Calçada ?	Não	-
P_9	A calçada Possui Rebaixamento de Veículos correto ?	Não	0
P_10	Existência de altura livre menor que 2,10 m ?	Não	-
P_11	O Passeio está no padrão da SMPU ?	Não	0
P_12	A testada possui prática de estacionamento sobre o passeio ?	Não	10
P_13	Existe algum dispositivo de Drenagem sobre a calçada ?	Não	0
P_14	Existe PED em frente a testada ?	Não	-
P_15	Existe FTP em frente a testada ?	Não	-
P_16	Classificação geral da calçada pelo pesquisador.	Ruim	0
